# Propagation fulgurante dans un immeuble d'habitation

Le 21 août dernier, en début d'après-midi, le premier appel pour « feu d'appartement au 12<sup>e</sup> étage avec sortie de flammes » à Grigny (91) était loin de laisser présager l'opération d'envergure qui va nécessiter près de 4 heures de lutte active, et engendrer des dégâts d'une rare étendue.

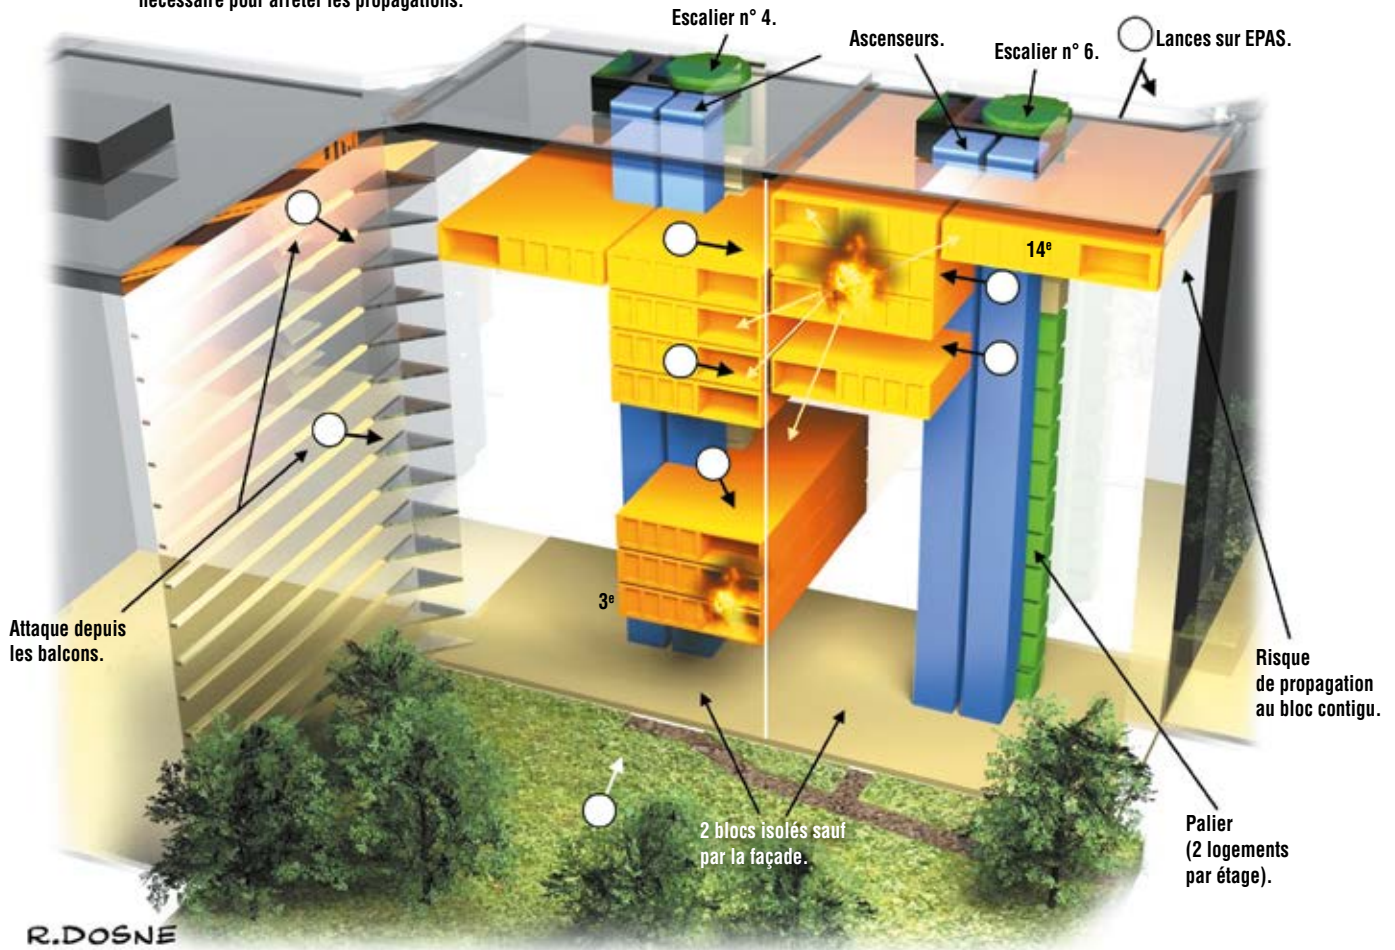
Une grande mobilité des lances est nécessaire pour arrêter les propagations.
