Evaluation de protections passives type bâche, housse et couverture dans une scénario d'incendie.

Exemple d'un essai échelle 1 conduit en laboratoire avec simulation de feu réel dans un local ventilé type grand volume avec mise en place de protections passives sur éléments patrimoniales de grandes dimensions.

(Référence DSSF/EEF/FNSPF2021-Protection des œuvres patrimoniales_ Etude sur les outils destinés à la protection des œuvres patrimoniales en cas d'un risque incendie/rapport de synthèse, février 2023

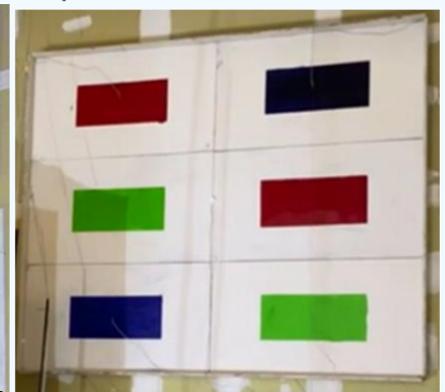
Grand tableau

L'ensemble est en bon état, tant au niveau des couleurs que du support. La toile au revers présente quelques traces grises ou noires légères qui ont pu être provoquées lors des manipulations post-incendie. Certaines couleurs paraissent très empoussiérées par rapport à l'ensemble (le vert en bas à droite, les 2 bleus...), le vert marquant les petites poussières de suie noires, les bleus des poussières ou fibres blanches. Le bleu en haut à droite comporte une griffure verticale. Le vert en bas à droite et le rouge du milieu présentent des taches ou traces (griffures) plus sombres.

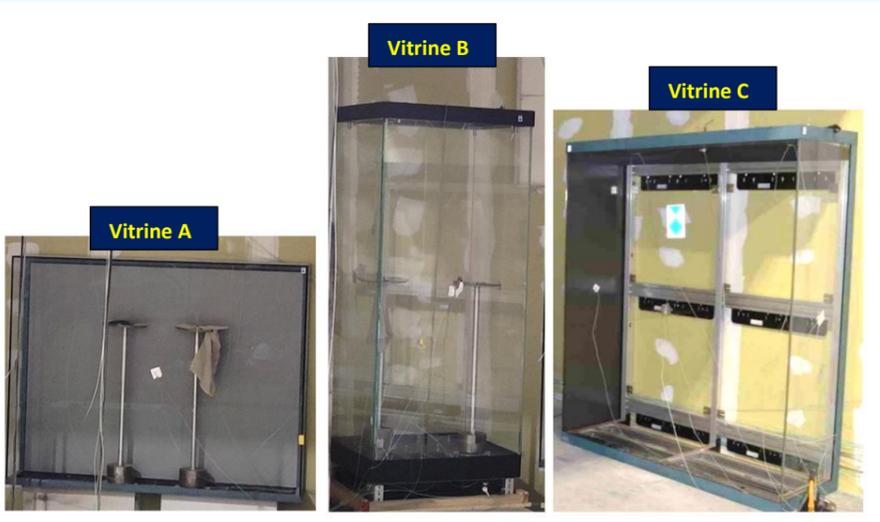
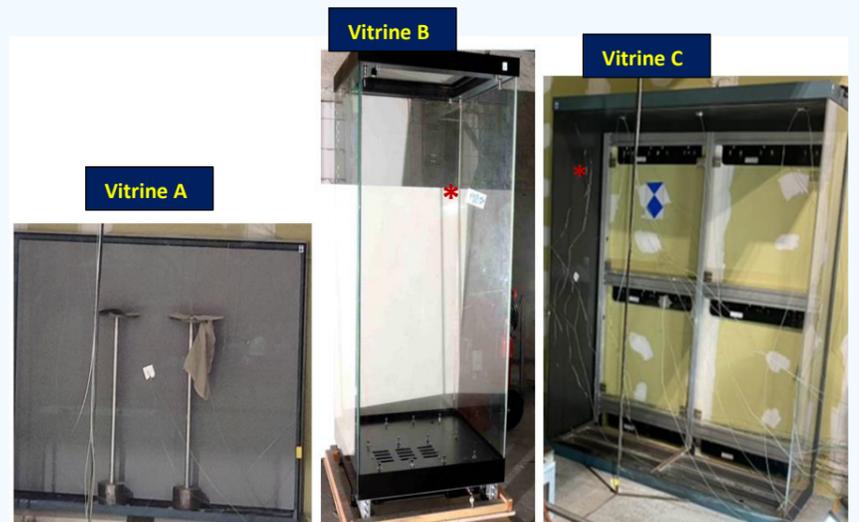
Vitrine A : quelques bulles au niveau des joints, peu de modification

Vitrine B : décollement localisé sur joint avec jaunissement en partie haute côté mur *

Vitrine C : fissures importantes du verre de face, côté brûleur *. Quelques bulles au niveau des joints.

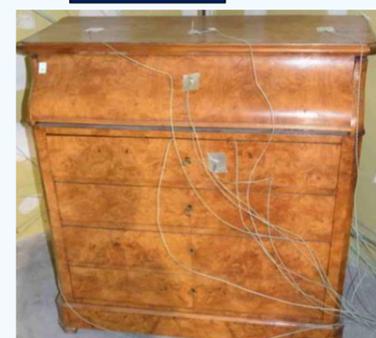
Meuble bois

Très légères traces de suie.
