N° affaire : 26089176

**Etude sur les outils destinés à la protection des œuvres  
patrimoniales en cas d'un risque incendie.****Document de synthèse\_26089176****Demandeur de l'étude :****Fédération Nationale des Sapeurs-Pompiers de France**

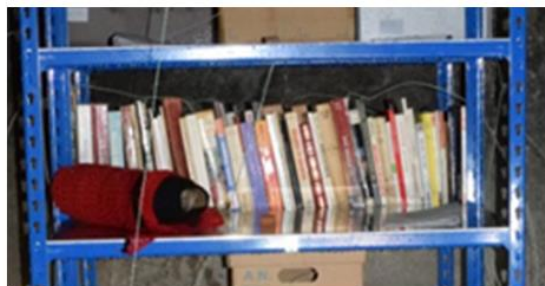
Boîtes en carton exposées juste sous la tête de diffusion du brouillard d'eau se sont imprégnées d'eau.

Livres et Textile synthétique : pas de dégât visible.

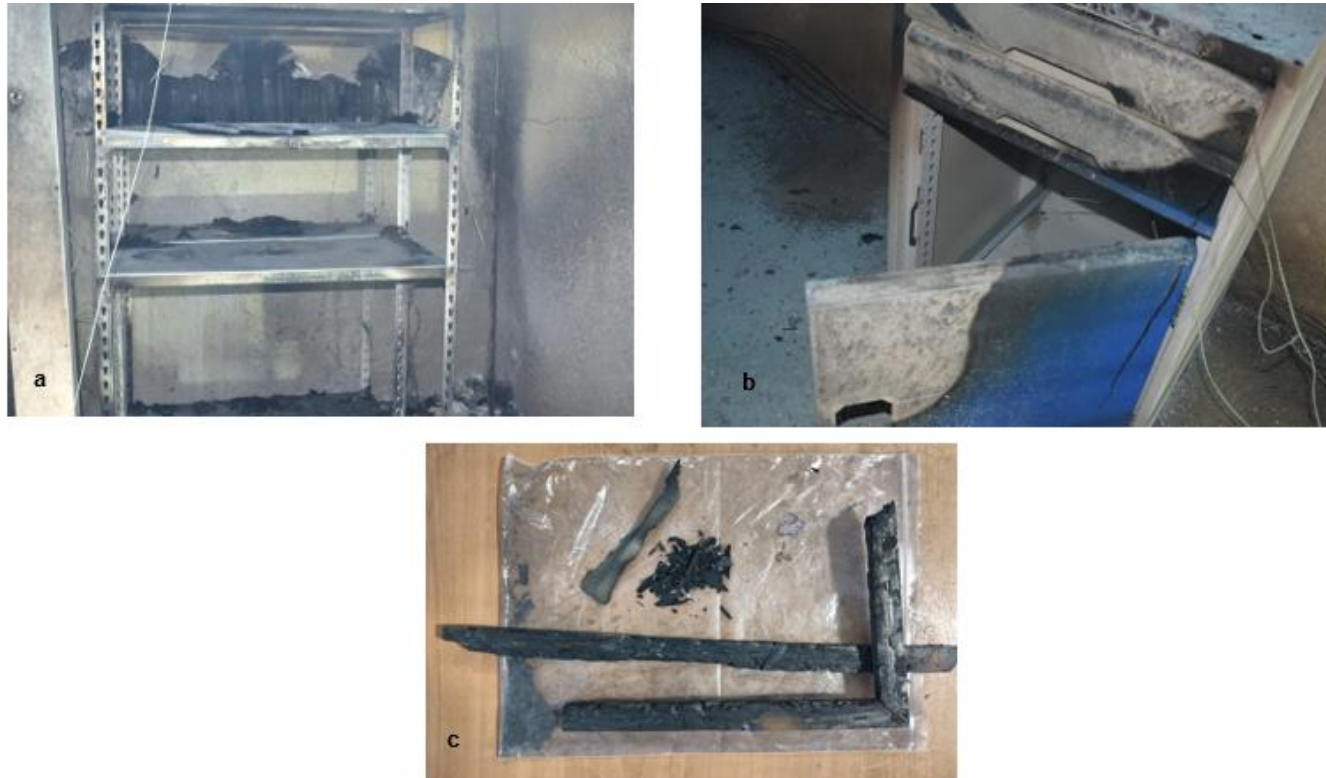
Figure 18 : Eléments de la réserve après essai feu sans extinction (a=étagère, b=armoire métallique, c= châssis résiduels des tableaux)

Constat : tous les éléments ont brûlé. Les boîtes en polypropylène ont fondu, générant des coulures et gouttes enflammées qui ont contribué à la propagation de l'incendie. Un phénomène de feu couvant s'est produit au niveau des livres avant l'apparition de flammes entraînant une combustion complète.

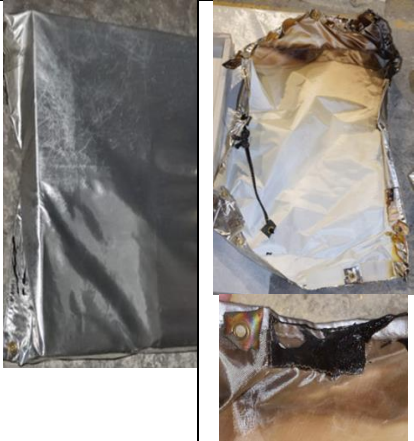
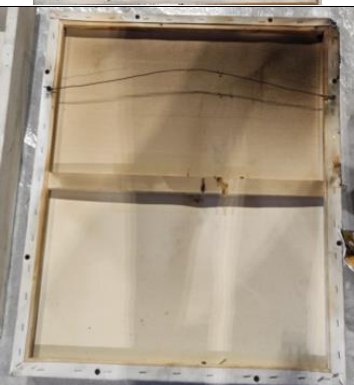
| Après essais | Scénario avec sprinklage | Scénario avec brouillard d'eau | Scénario sans extinction |
|---|---|---|---|
| Constat | Bon état général, légère empoussièrément | Bon état général. Très peu encrassé, légèrement empoussiéré. | L'attaque du feu est particulièrement hétérogène : très vif en partie basse jusqu'à carboniser un angle du châssis, avec gouttes de résine fondue, et brunir la toile au revers, mais avec des traces beaucoup plus légères en partie haute (le revers de toile est très peu coloré). Les couleurs se sont toutes assombries, et plus particulièrement le vert qui a bruni en moitié inférieure. Il dégorge au test de décrassage. Une matière non identifiée a fondu au revers et s'est déposée sur la traverse centrale |

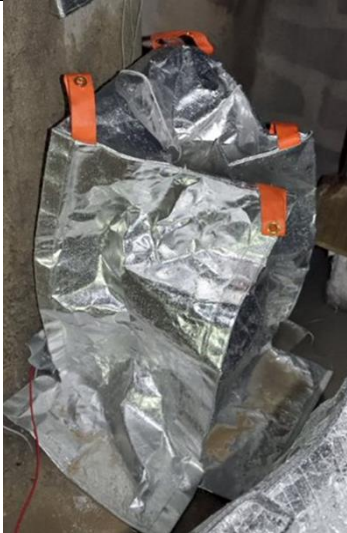
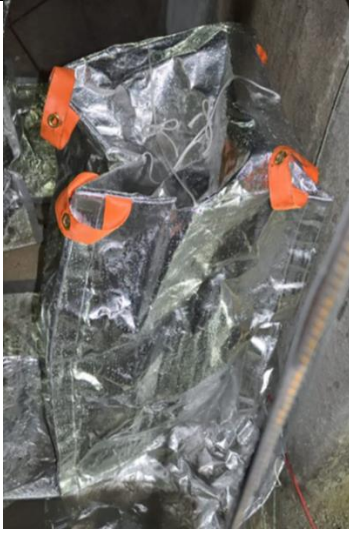
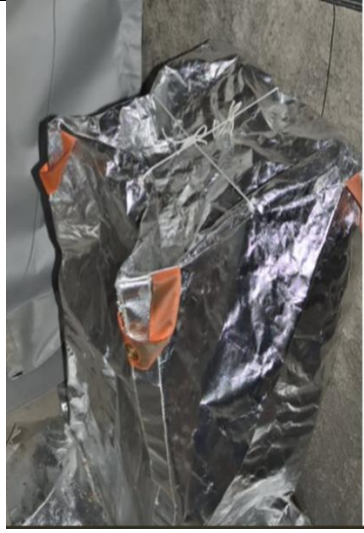
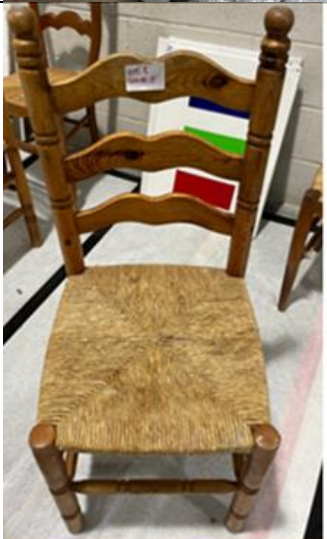
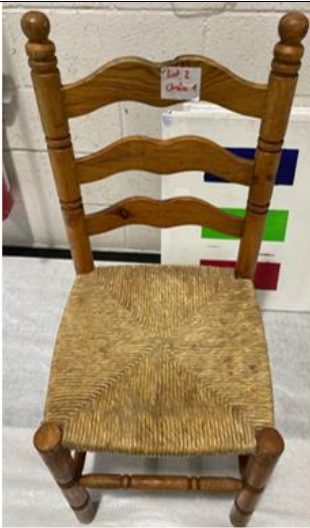
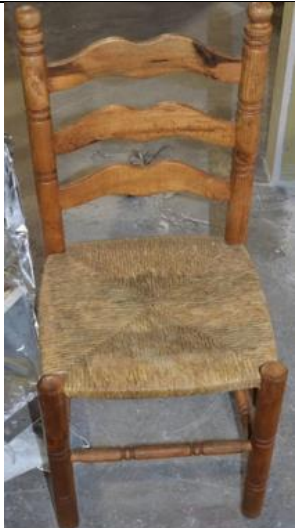
| Après essais avec couverture | Scénario avec sprinklage | Scénario avec brouillard d'eau | Scénario sans extinction |
|---|---|---|---|
| Constat | Trace de coulures et taches type gouttelettes (suie + eau).<br>Trace de suie sur assise sur environ 30 % de la surface.<br>Déformation de la paille liée à une présence d'eau et de chaleur. | Trace de suie sur assise sur environ 30 % de la surface. | Trace de suie fine sur assise sur environ 5 % de la surface. |

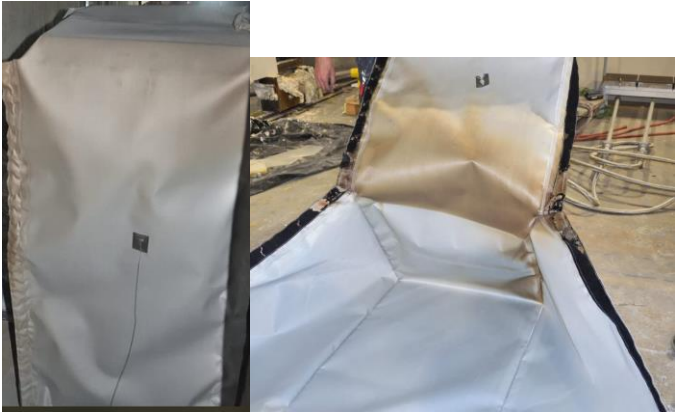
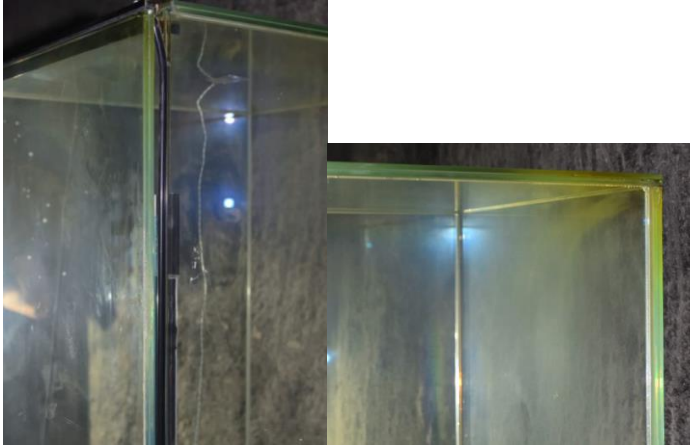
Tableau 21 : Photos de la vitrine avec protection sans extinction automatique

| <p><i>Avant essai</i></p> | <p><i>Après essai</i></p> <p><i>Changement de coloration intérieure de la housse, partie supérieure.</i></p> |
| <p><i>Constat</i></p> | <p><i>Jaunissement dans le vitrage en partie supérieure avec formation de bulles.<br/>Décollement des joints et décrochement de la façade mobile</i></p> |
