Contexte

Evaluation d'outils de protection passive type bâche, housse et couverture couplés à l'extinction automatique par sprinklage dans un scénario d'incendie.
Exemple d'un essai échelle 1 conduit en laboratoire avec simulation de feu réel dans un local semi-confiné type corridor
(Référence DSSF/EEF/FNSPF2021-Protection des œuvres patrimoniales_ Etude sur les outils destinés à la protection des œuvres patrimoniales en cas d'un risque incendie/rapport de synthèse, février 2023)

Modèle de corridor de 30 m³

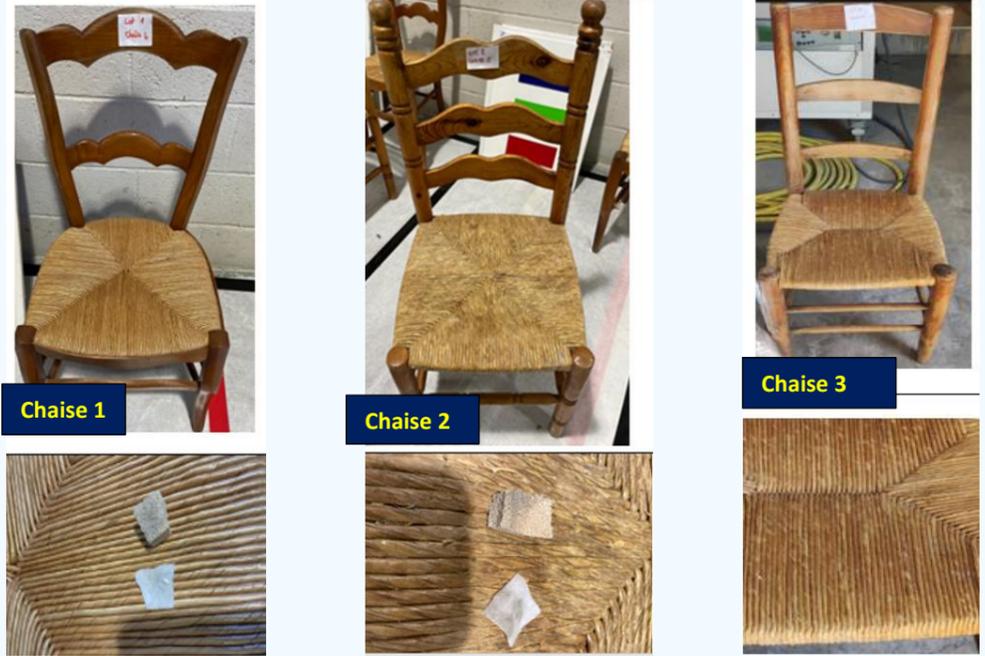
Après essais

Très légère trace de suie sur assise

Trace de coulures et taches type gouttelettes (suie + eau).
Trace de suie sur assise sur environ 30 % de la surface.
Déformation de la paille liée à une présence d'eau et de chaleur.

Trace de suie sur assise sur environ 15 % de la surface.

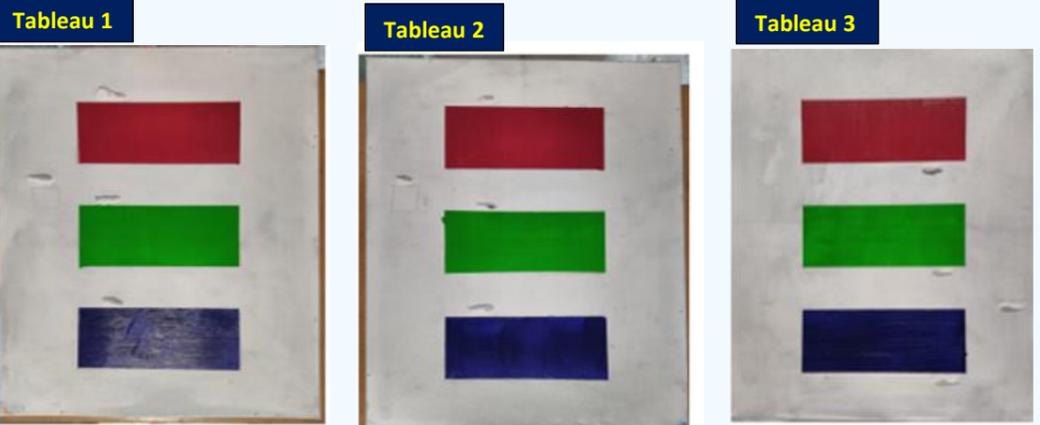
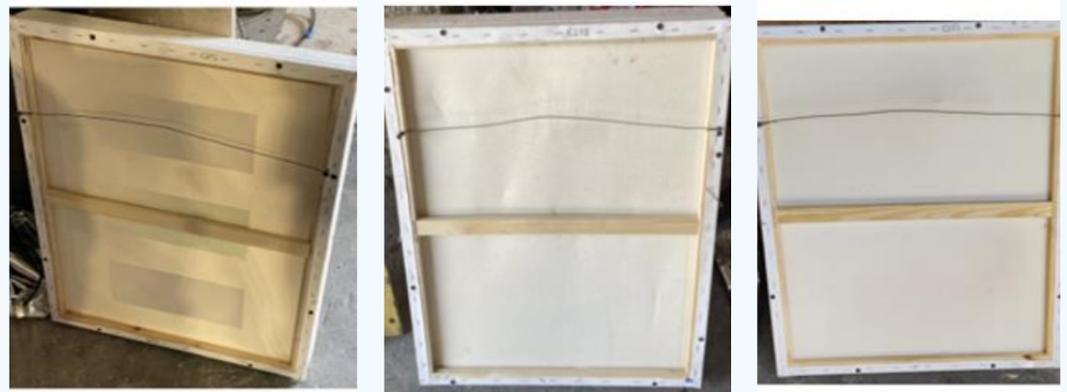
Bon état générale, légère empoussièremment
