# 124<sup>ème</sup> congrès national des sapeurs pompiers de France

CENTRE HOSPITALIER AGEN-NERAC

« Bâtiment les Violettes »

PRESENTATION D'UN CAS D'APPLICATION

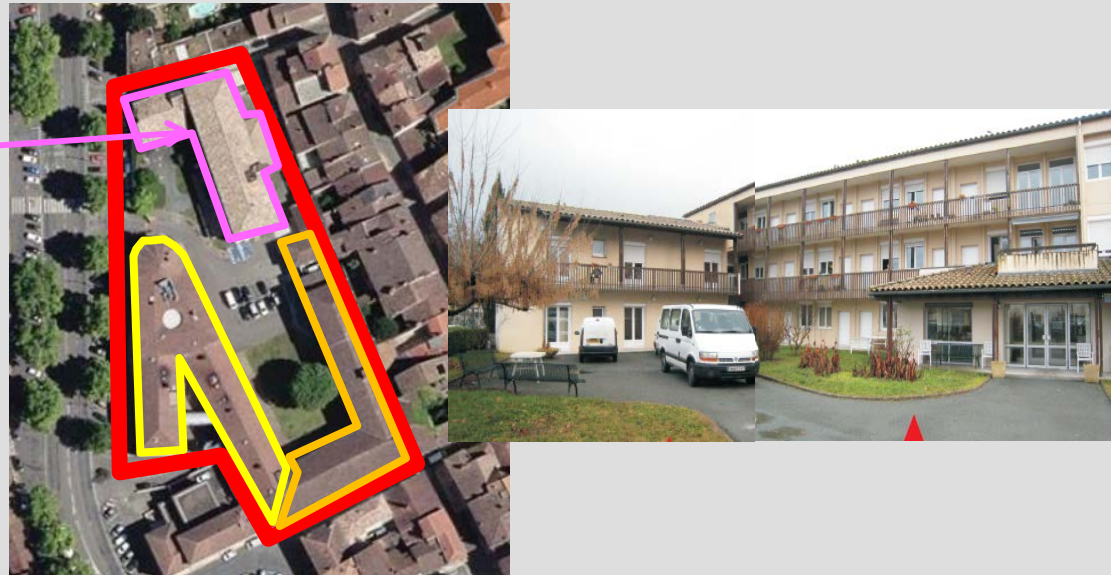
*Bâtiment concerné par la mise en sécurité : EHPAD (personnes âgées dépendantes)*

- Principaux équipements de sécurité existants : SSI catégorie A avec détection généralisée à tous les locaux, 2 personnels la nuit, 1 SSIAP h24 sur demande commission de sécurité (suite analyse de risque). Le désenfumage naturel est existant
