# LE COUT DES SINISTRES DANS LES BATIMENTS PATRIMONIAUX FRANCE ASSUREURS --- AXA FRANCE

1. Exemples marquants
2. Retour d'expériences
3. Documentation / référentiels

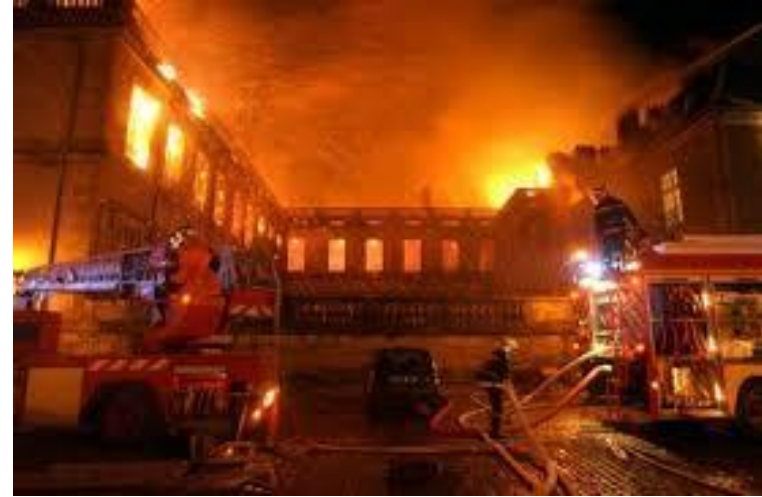
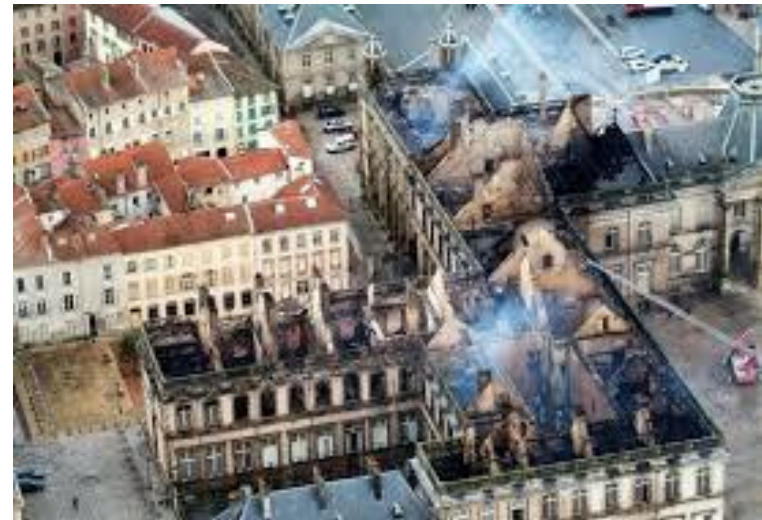
## Château de Lunéville

- Monument historique depuis le début du XXe siècle
- Pendant la nuit du 2 au 3 janvier 2003
- Départ de feu dans les combles de la chapelle suite à un défaut électrique
- Difficultés :
  - Feu couvant depuis des heures
  - Rafales de vent (100 km/h) -> propagation rapide
- Absence de détection incendie notamment dans les combles
- Absence de compartimentage
- Perte : collections picturales, nombreuses tapisseries, pièces de faïence de l'apothicairerie de Stanislas et documents historiques (8200).
- Coût total estimé de ces travaux (reconstruction et restauration) : plus de 100 millions d'euros

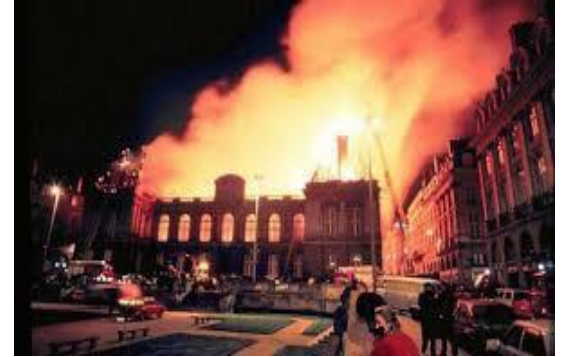
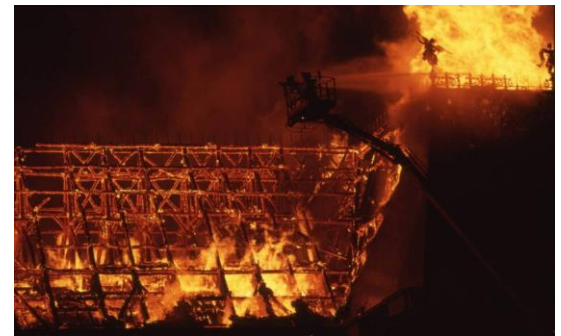
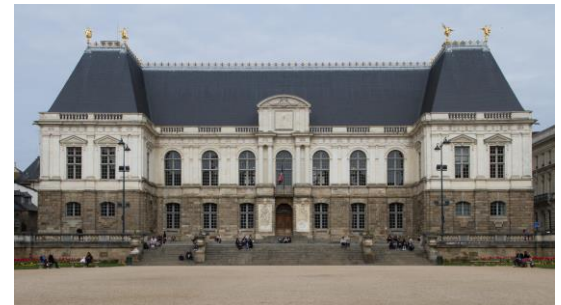
## Parlement de Bretagne – Rennes

- Monument historique depuis la fin du XIXe siècle
- Pendant la nuit du 4 au 5 février 1994 suite à une journée de tension – crise des marins pêcheurs
- Départ de feu dans les combles de l'aile sud provoqué par une fusée de détresse lancée sur le toit (départ de feu au niveau d'une corniche)
- Difficultés :
  - vent fort -> propagation rapide
  - Services de secours alertés 1h30 après la première alarme de la détection incendie (défaillance humaine)
  - Réseau d'eau de ville insuffisant -> pompage depuis la Vilaine.
- 80 % des œuvres d'art sauvées (du XVII et XIXe siècle)
- Reconstruction
  - En 2004 (24 M€)
  - Charpente métallique qui remplace la charpente en chêne

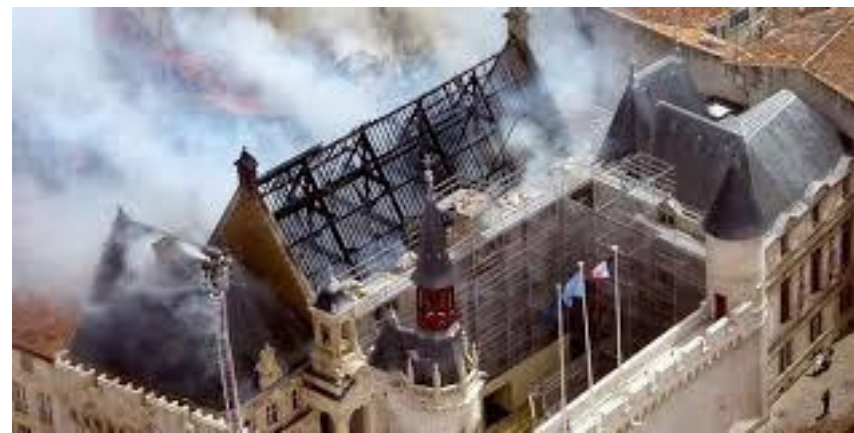
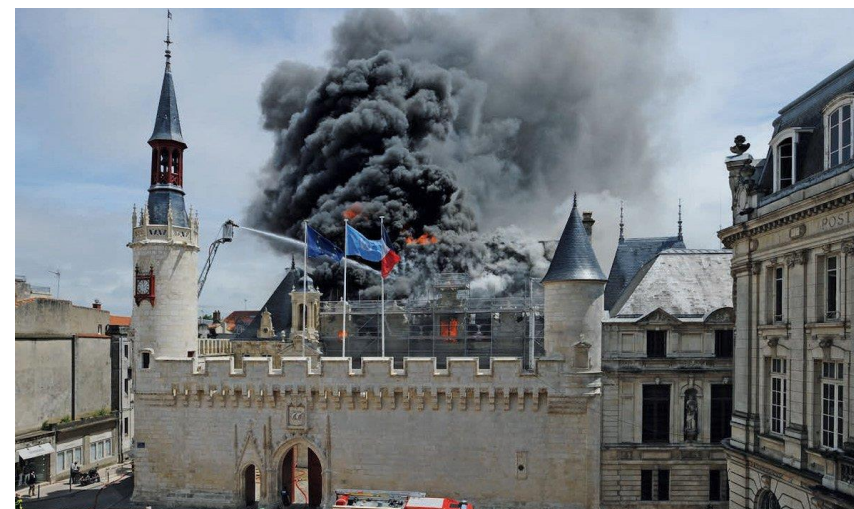
## Hôtel de ville – La Rochelle

- Monument historique depuis le 27 décembre 1861
- 28 juin 2013
- Départ de feu dans les combles du bâtiment contigu au bâtiment principal provoqué par un court-circuit au niveau d'un tableau électrique
- Difficultés :
  - Évolution dangereuse des pompiers
  - Vides inaccessibles importants
  - Levée de doute tardive
- Rapide détection : double niveau de détecteurs au plafond et dans le faux plafond et SSI de catégorie A
- Secteur « sauvegarde du patrimoine » présent dans le plan ETARE
- Restauration :
  - Gros œuvre terminé fin 2018
  - Ouverture prévue d'ici fin 2019/ début 2020
  - ~10 M€

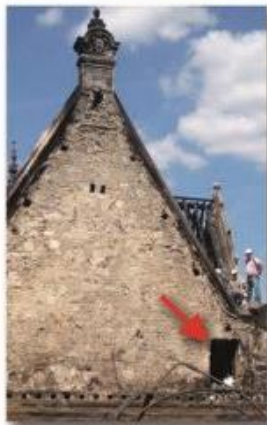
Propagation du feu au comble principal par passage dans le mur pignon de pierre

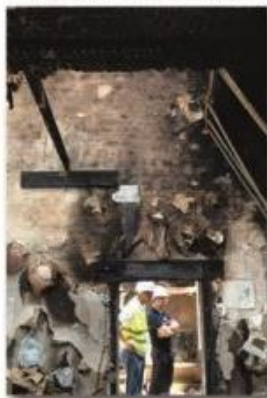
Origine du feu dans le comble

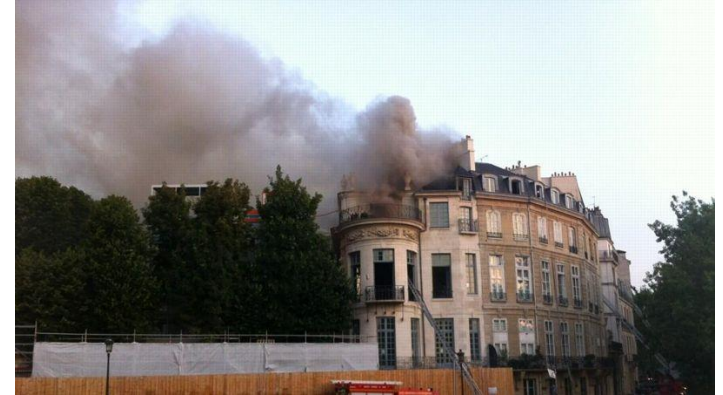
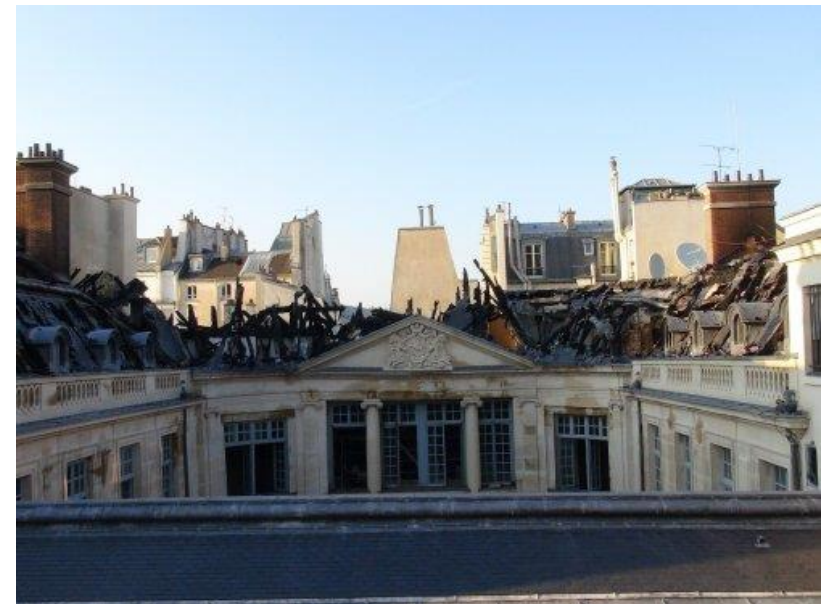
## Hôtel Lambert - Paris

- Monument historique depuis 1862
- Nuit du 9 au 10 juillet 2013 – en complète restructuration depuis 2011
- Violent feu de combles – origine inconnue
- Difficultés :
  - Toiture protégée par une épaisse couverture d'ardoises particulièrement résistantes aux moyens de découpe et perforation
  - Absence de mesures de sécurité incendie spécifiques (présence d'un gardien non alerté du départ de feu)
- Travaux de restauration achevés en février 2018

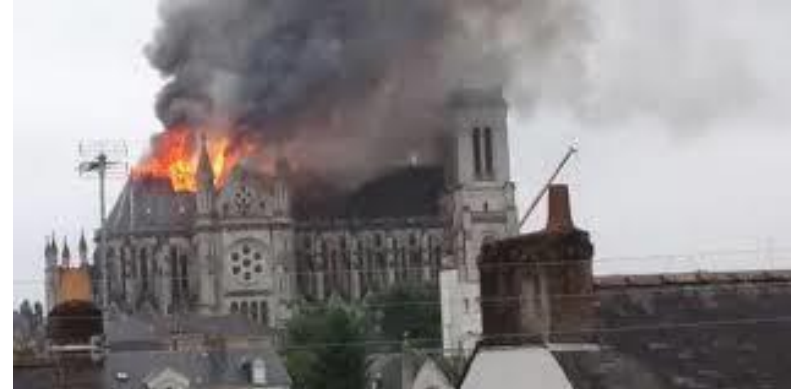
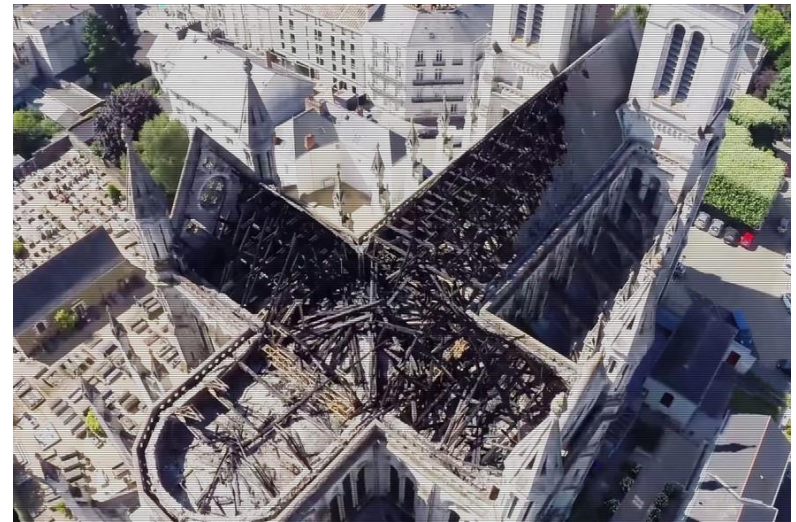
## Basilique Saint Donatien - Nantes

- 15 juin 2015
- Départ de feu suite à des travaux d'étanchéité au niveau de la toiture (réparation d'un chéneau en plomb à l'aide d'un chalumeau)
- Difficultés :
  - Nef de 25 m de haut
  - Foyer principal au niveau du transept
- Emploi d'une solution moussante
- Réparation :
  - Jusqu'en 2021
  - 13 M€
  - Intégration de colonnes sèches jusqu'au sommet du bâtiment

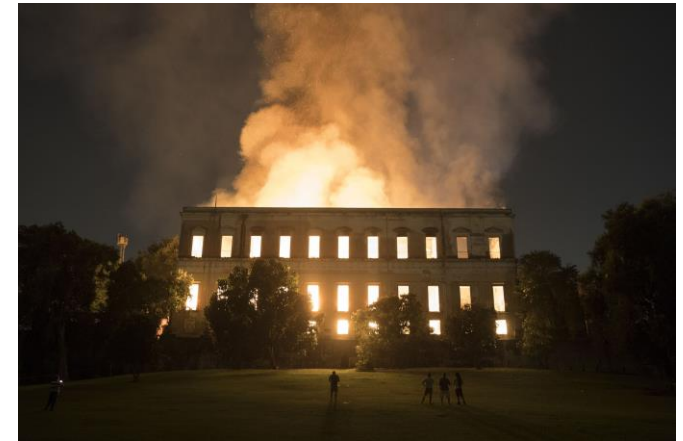
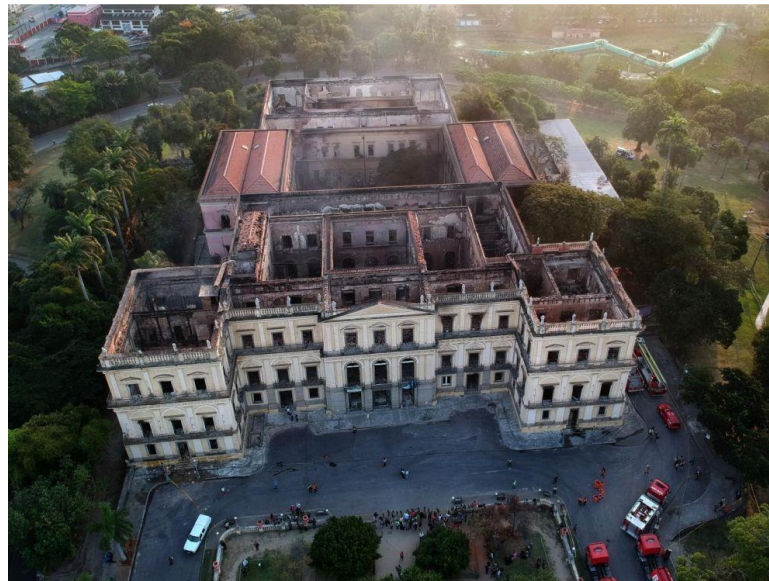
## Musée national du Brésil – Rio de Janeiro

- 2 septembre 2018
- Départ de feu dans le système de climatisation
- Difficultés :
  - Absence de portes coupe-feu
  - Absence d'extincteurs
  - Détecteurs de fumées inopérants
- Sur 20 millions de pièces, seules 2000 ont été récupérées

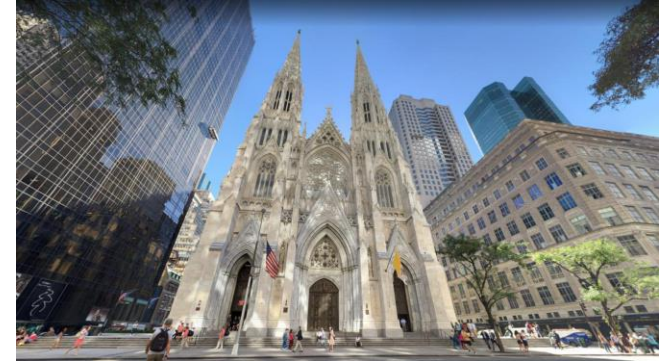
## Cathédrale St Patrick – New York City

- Protection par brouillard d'eau installé en 2013 en utilisant la norme NFPA 750
- ~ 3000 m<sup>2</sup> de grenier (33 000 pieds carrés)
- Caractéristiques :

- 246 buses réparties en 8 zones sur trois niveaux
  - Mélange d'eau et d'azote à une pression supérieure à ~ 69 bar avec ~ 15 l/min/buse
  - 24 bouteilles d'azote, un réservoir d'eau en métal de ~3,8 m<sup>3</sup> (1000 gallons)

- Le local technique contient suffisamment de gaz et d'eau pour que toutes les buses d'une zone fonctionnent pendant environ 30 minutes
- Collaboration du FDNY avec le fabricant (Marioff Corporation) : approbation mécanique du service des incendies de la ville de NYC et participation au processus et à l'installation

- Plafond construit à partir d'un cadre en bois recouvert de treillis métallique et de plâtre peint pour ressembler à du marbre
- Cout du projet de restauration : de 177 M\$ : nouveaux système de chauffage dont environ 1,1 M\$ pour le système de brumisation d'eau

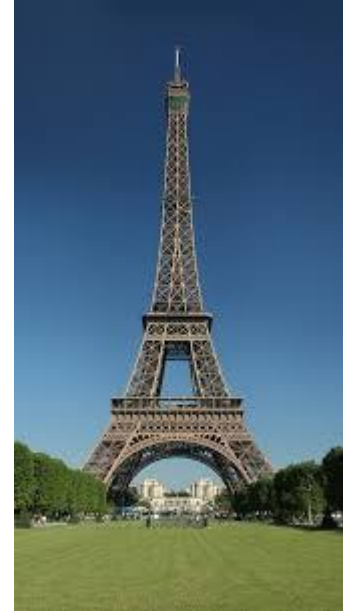
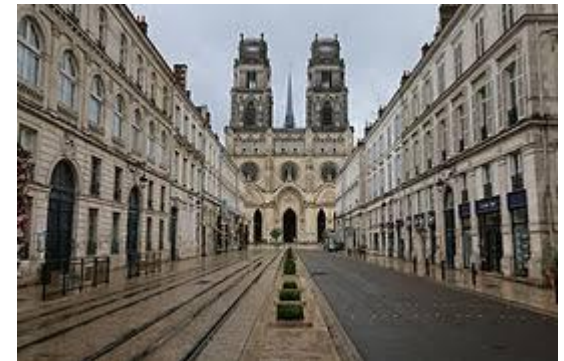
- **Tour Eiffel - Paris**
  - Monument historique depuis le 24/06/1964
  - 24/07/2003 : départ de feu sur un chemin de câbles dans un local technique
  - Système SPK à pré-action avec Pmax de 22 bar – homologué par le CNPP
  - Près de 550 sprinklers sont installés au 1er et 2e étage, ainsi qu'au restaurant Le Jules Verne, alimentés par une colonne d'eau sous pression qui s'élève depuis la salle des machines jusqu'à une hauteur de 100 mètres (2<sup>ème</sup> étage)
  - Environ 800 détecteurs incendie sont installés, avec un système d'extinction automatique au gaz adaptés à la protection des salles électriques, informatiques ou de commande
  - RIA qui protègent les 3e et 4e étages

- **Cathédrale Sainte Croix -Orléans**
  - Départ d'incendie le 5 juin 2019 (au niveau du transformateur électrique)
  - Protection des combles par brouillard d'eau
