| Code – Medium 8 | 25 min | Car position | Sur ses roues |
| Véhicule A avec deux victimes à l'intérieur Il est prévu d'évacuer la victime critique par la porte latérale arrière, avec son retrait. La victime <b>non critique</b> elle est destinée à être démontée par l'arrière avec la suppression d'un demi-toit | | | |

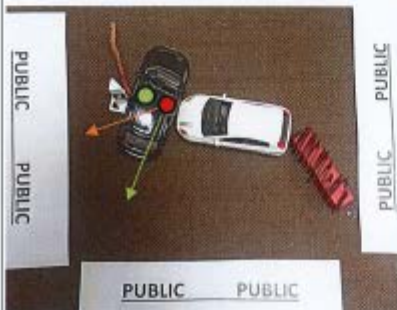
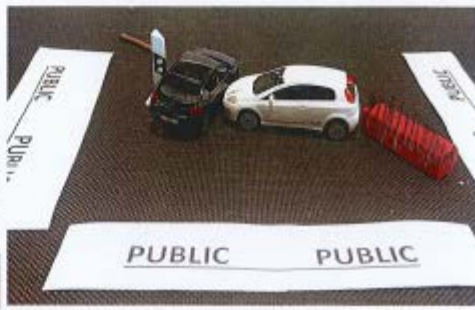
## Image –

Une voiture sur un obstacle.  
Poste électrique bloquant la porte du côté gauche.  
Jersey bloque la voiture B.

Pilier B à droite.

Toiture côté gauche, piliers B et C.

Portes et sièges.

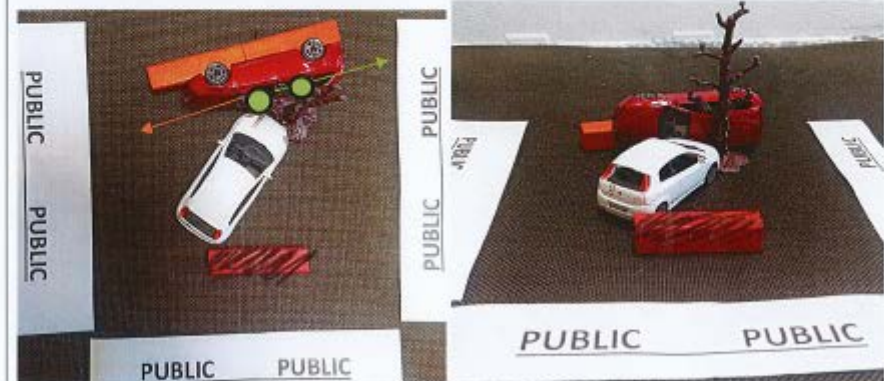
**Image –**

Une voiture appuyée contre le maillot.  
Arbre au milieu du toit.  
Voiture B touchant le toit.  
Jersey à l'arrière de la voiture B.

Toit à l'arrière du siège conducteur.

Poste B et C.

Les sièges ne bougent pas et les portes ne s'ouvrent pas.

| Véhicule A renversé avec deux victimes à l'intérieur Il est prévu de démonter un demi-toit et d'intervenir sur les sièges intérieurs | | |

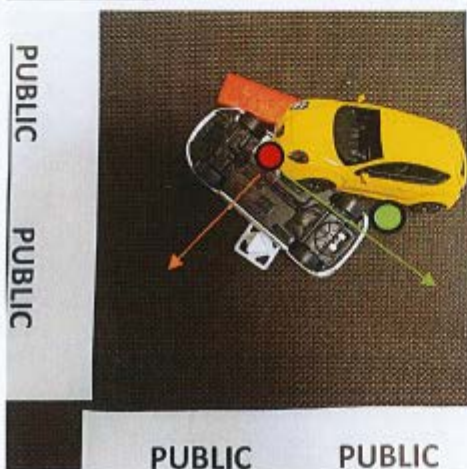
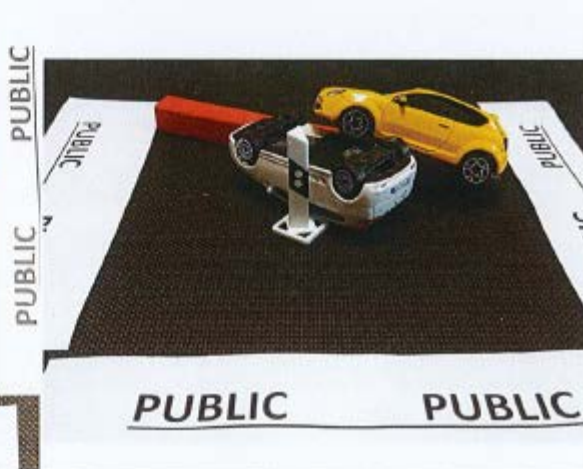
**Image –**

Une voiture avec un maillot bloquant le côté gauche et un poteau électrique bloquant les portes droites.

Voiture B avec une roue sur le côté gauche de la voiture A au-dessus du plot béton

Piliers C-B.

Tout le côté droit et tout le côté droit du toit.

Victime critique vehicule A, conducteur, évacuant la victime vers l'arrière, ouvrant le coffre arrière et travaillant sur les sièges

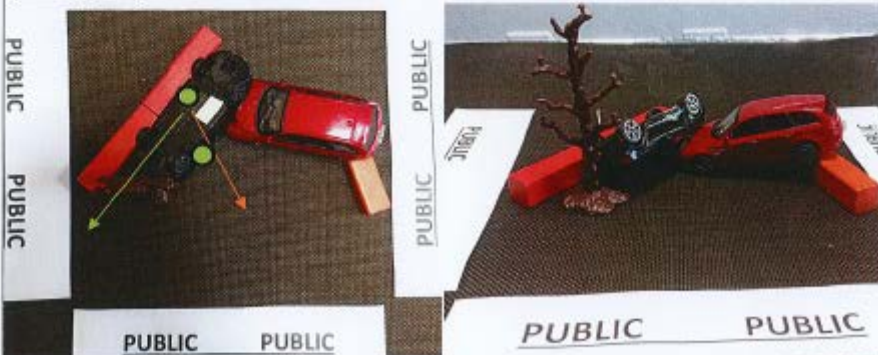
**Image –**

Une voiture s'est renversée avec son moteur sur l'avant de la voiture B.

Voiture B avec arrière sur un maillot.

Arbre à l'arrière de la voiture A.

Montants latéraux gauche (A, B et C) et toit à gauche.

Tout le côté gauche.

Le siège conducteur ne bouge pas.

**Evacuer la victime à l'intérieur de la VL noir non critique vers**

l'arrière, démontant le coffre arrière et travaillant à l'intérieur (sièges)

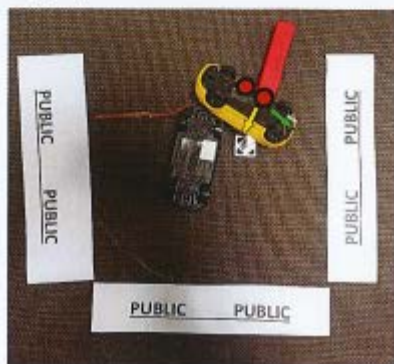
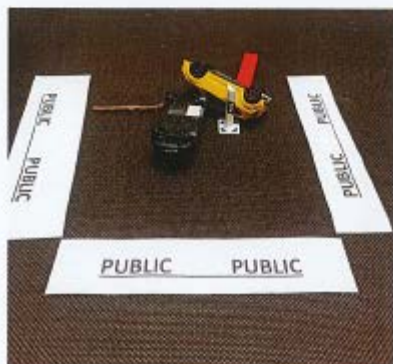
Image –

Une voiture s'est renversée sur le tronc d'arbre et le moteur de la voiture B.  
Maillot côté gauche  
Panneau rendant les choses plus difficiles.

Piliers B et C droits.

Toit côté droit.

Les portes ne s'ouvrent pas et les sièges ne bougent pas.

Véhicule A avec deux blessés graves à l'intérieur. Un devant et un à l'arrière. La victime à l'arrière doit s'extraire par le côté en ouvrant une porte. La victime avant est d'extraire par l'arrière, d'ouvrir le coffre et de travailler à l'intérieur.

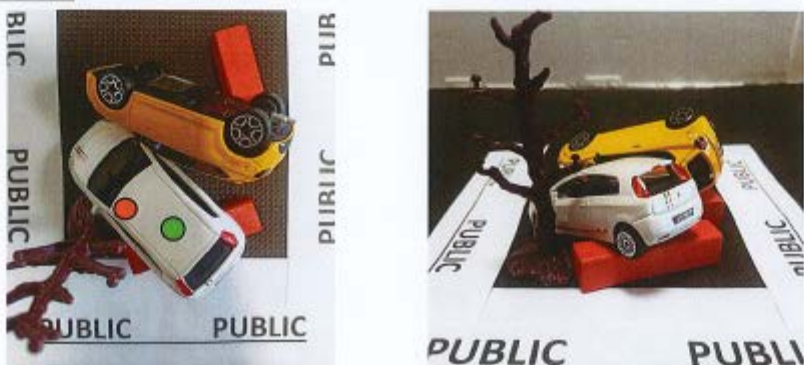
| <b>Image –</b> |

| Une voiture avec la roue arrière sur le <b>plot beton</b> |
| Arbre bloquant la porte du conducteur. |
| Voiture B sur le côté au-dessus du maillot et côté moteur au sol. |

| Piliers A et C sur le côté droit. |
| Montant B côté gauche. |
| Déformation du toit jusqu'au siège. |

| Véhicule A avec deux victimes à l'intérieur. Il est prévu que les deux victimes soient emmenées à l'arrière. Le membre emprisonné doit être libéré. Il faudrait enlever la moitié du toit et travailler à l'intérieur. | | |

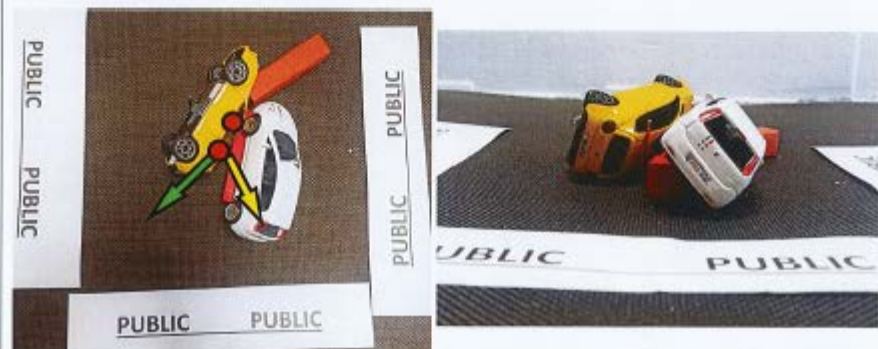
**Image –**

Une voiture sur le côté avec l'avant sur le plot béton

Voiture B avec le côté sur le plot béton

Un pilier à droite.

Arrière du toit et piliers B et C à droite.

Les sièges ne bougent pas et les portes ne s'ouvrent pas.

Véhicule A avec deux blessés critiques à l'intérieur, côté renversé. Une victime est le copilote et l'autre est sur la banquette arrière. Les deux victimes doivent être retirées par l'arrière, en retirant le coffre arrière et en travaillant à l'intérieur..
