Evaluation de l'outil de protection active type extinction automatique par brouillard d'eau basse pression dans un scénario d'incendie.  
Exemple d'un essai échelle 1 conduit en laboratoire avec simulation de feu réel dans un local confiné type réserve  
(Référence DSSF/EEF/FNSPF2021-Protection des œuvres patrimoniales\_ Etude sur les outils destinés à la protection des œuvres patrimoniales en cas d'un risque incendie/rapport de synthèse, février 2023)

Evaluation de l'outil de protection active type extinction automatique par brouillard d'eau basse pression dans un scénario d'incendie.

Photos

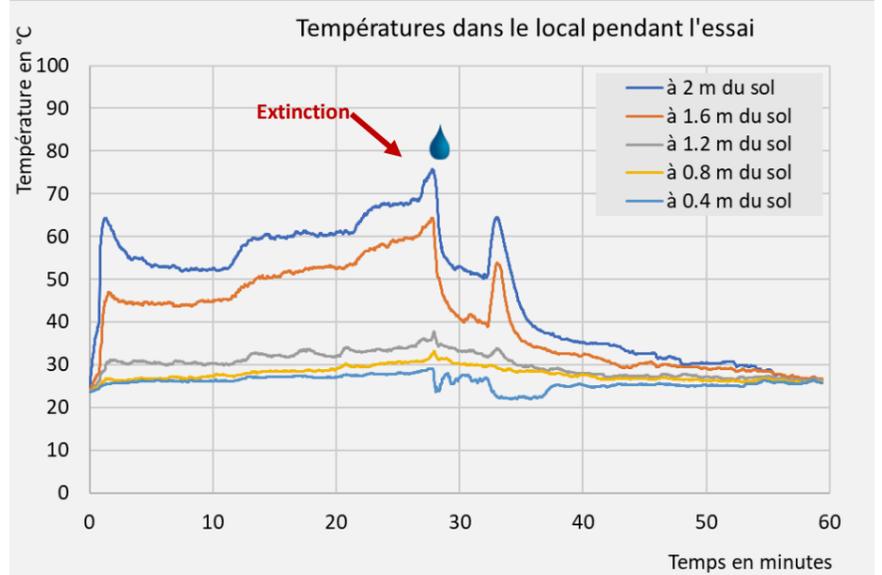
Evolution de la température moyenne dans la réserve au cours de l'essai

Niveau d'agression liées aux températures reçues par les collections dans un local type réserve avant déclenchement de l'extinction automatique

Réduit	Vitesse d'élévation de la température au niveau des collections inférieure ou égale à 2°C/min
Modéré	Vitesse d'élévation de la température au niveau des collections inférieure ou égale à 8°C/min
Elevé	Vitesse d'élévation de la température au niveau des collections supérieure à 8°C/min

Les vitesses sont déterminées à partir de 10 min. d'essai jusqu'à l'extinction.

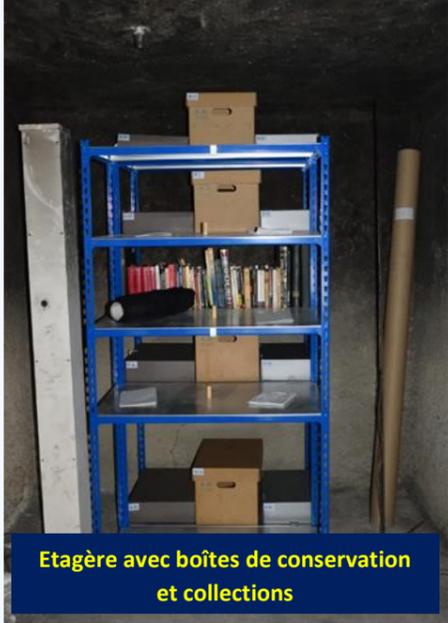
<p>Etagère avec boîtes de conservation et collections</p>

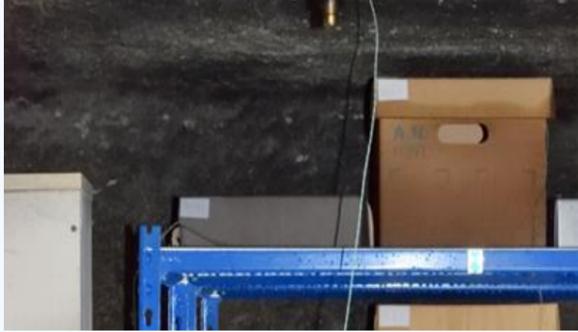
<p>Boîtes en carton exposées juste sous la tête de diffusion du brouillard d'eau se sont imprégnées d'eau.</p>

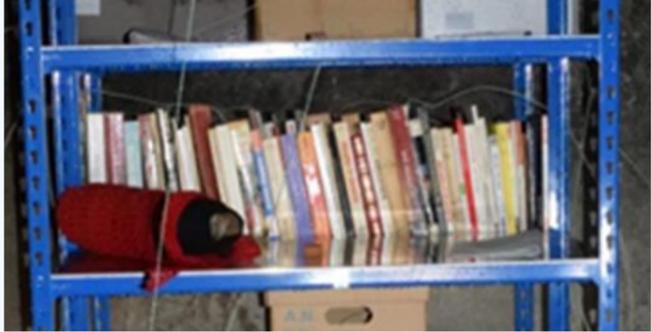
<p>Livres et Textile synthétique : pas de dégât visible.</p>

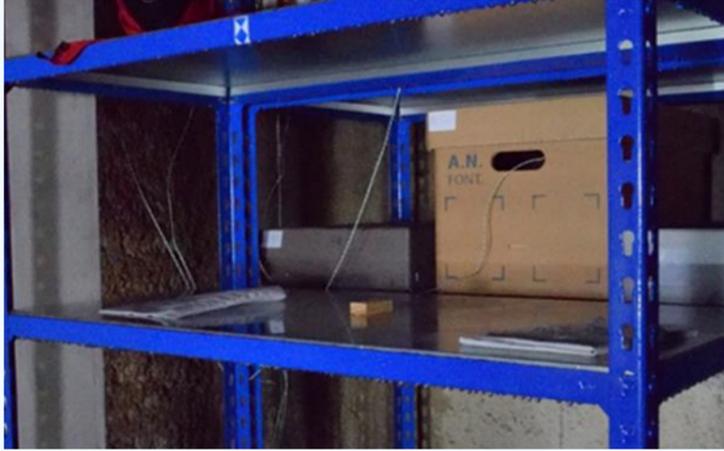
<p><b>Textile coton</b> Bon état physique du tissu. Salissures sur la moitié du tissu sur la face endroit qui était repliée (dépôt de suie étalé sous l'effet de l'eau avec des petits points plus noirs présentant plus de relief mais également incrustés). L'étalement de la suie rend particulièrement visible les petits faux plis.</p> <p><b>Bois</b> Pas de dégât visible. Léger dépôt de fines particules en surface.</p> <p><b>Papier :</b> Salissures et gondolement important.</p> <p><b>Dans boîtes</b> <u>Textile coton, bois et papier</u> Pas de dégât visible</p>

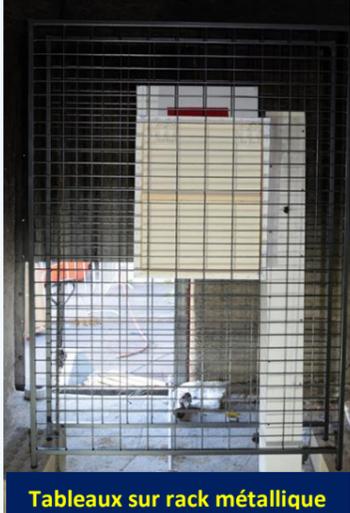
<p>Tableaux sur rack métallique</p>

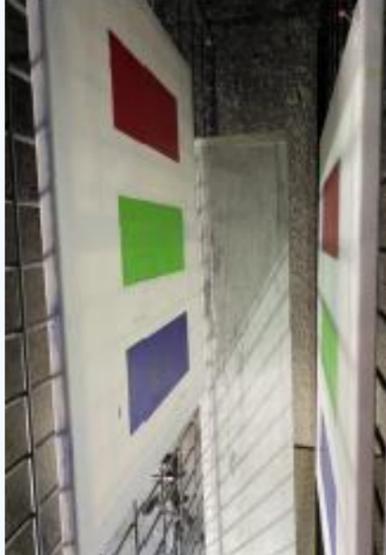
<p>Tableaux</p>	<p>Bon état général. Empoussièremement moyen, encrassement léger. Ces 2 altérations touchent l'ensemble de la surface des tableaux mais sont plus visibles sur les couleurs rouge et l bleu, qui présentent beaucoup de petites peluches collées à la surface. La perte d'intensité de ces couleurs est due aux dépôts et non à une modification profonde : elles retrouvent leur intensité au test de dégrassage. Noircissement du châssis : le dépôt de suie n'est pas perceptible à l'œil nu mais au ramassage au coton humide et sur le doigt.</p>

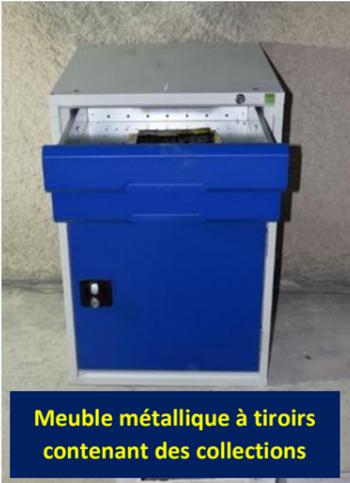
<p>Meuble métallique à tiroirs contenant des collections</p>

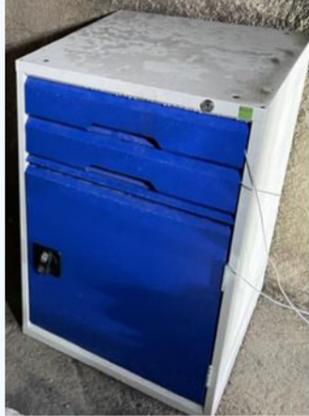
<p>1<sup>er</sup> tiroir : livres souples</p>

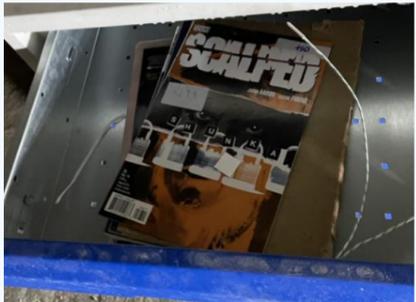
<p>Pas de dégât visible</p>

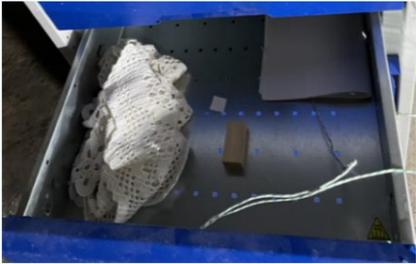
<p>2<sup>ème</sup> tiroir : textile, papier et bois</p> <p>Pas de dégât visible</p>
