Evaluation d'outils de protection active type extinction automatique par sprinklage dans un scénario d'incendie.
Exemple d'un essai échelle 1 conduit en laboratoire avec simulation de feu réel dans un local confiné type réserve

(Référence DSSF/EEF/FNSPF2021-Protection des œuvres patrimoniales_ Etude sur les outils destinés à la protection des œuvres patrimoniales en cas d'un risque incendie/rapport de synthèse, février 2023)

Modèle de réserve de 30 m³

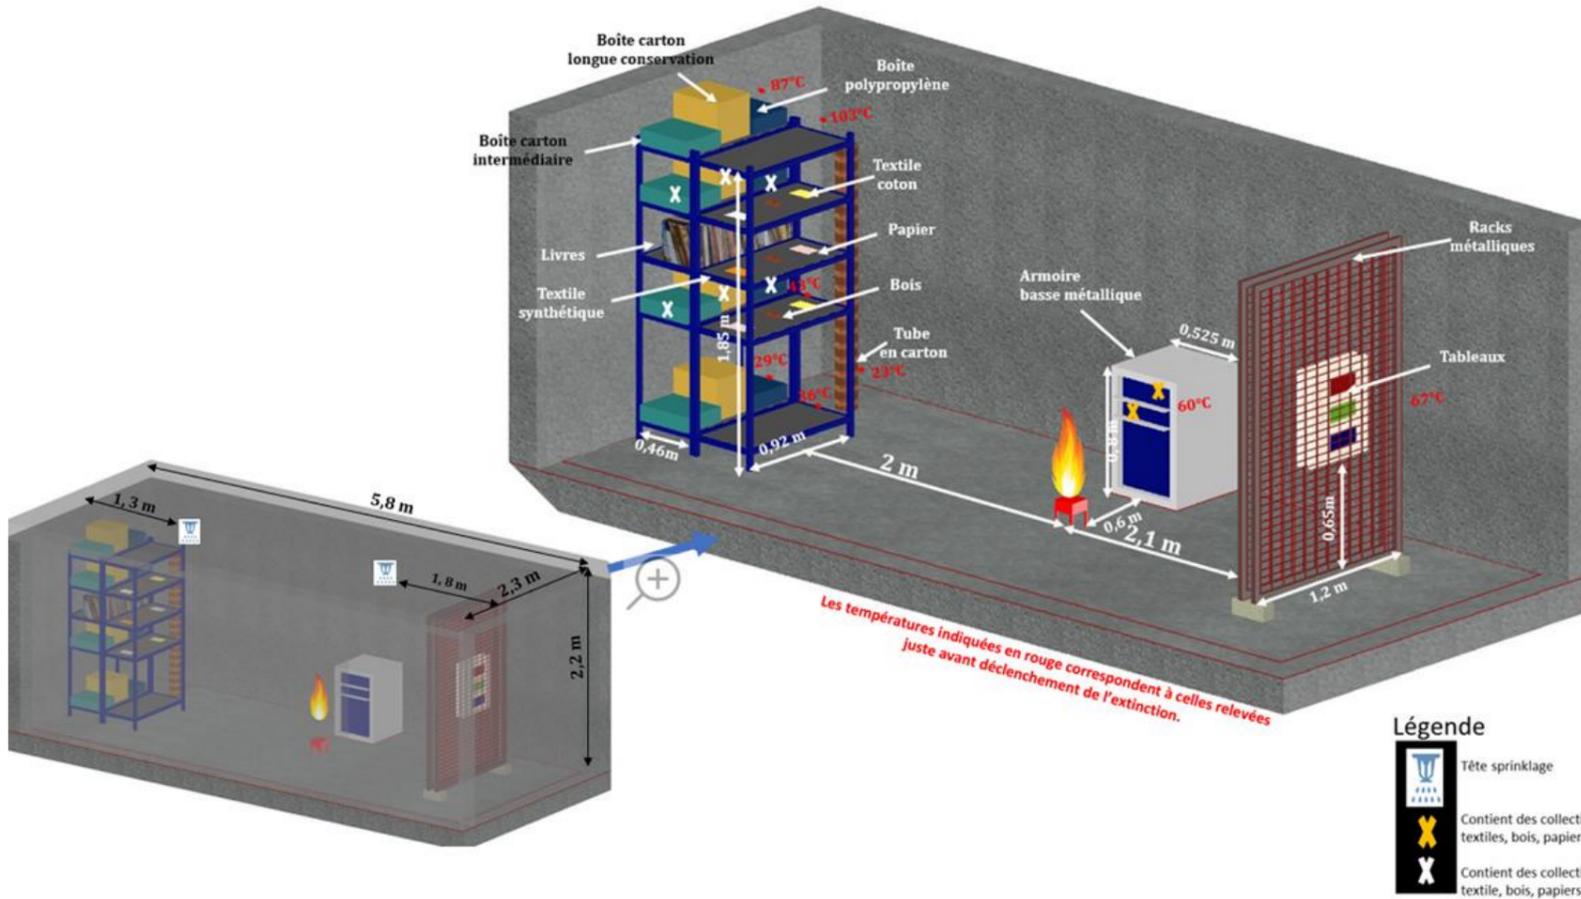
Collections dans la réserve

Éléments de stockage
 - rack métalliques pour tableau
 - petite armoire métallique
 - compactus métallique
 - étagères métalliques
 - 4 boîtes en carton (0.73 Kg/boîtes) pour archivage longue conservation
 - 4 boîtes en carton (0.84 Kg/boîtes) pour archivage intermédiaire
 - 4 boîtes d'archivage (0.45 Kg/boîte) en polypropène

Typologie de Collection
 - 2 Tableaux sur toile enduite sur châssis bois 50X60 mm
 - 48 (+/- 2) kg de Livres, papier, parchemins....
 - 2 (+/- 0.2 kg) de textiles divers coton, polyester, nylon
 - environ 1 (0.1) kg de petits objets en bois

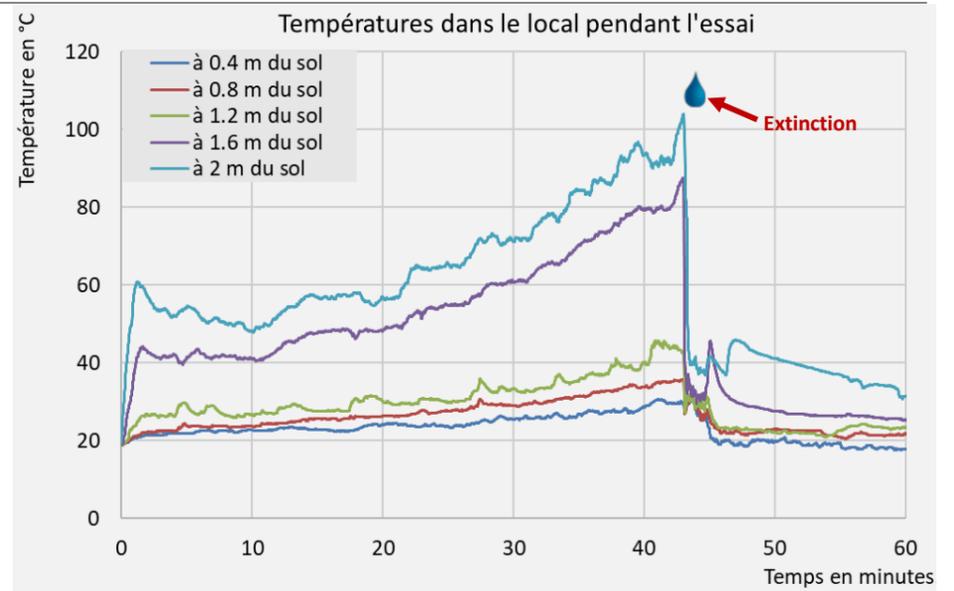
Evolution de la température moyenne dans la réserve au cours de l'essai

Niveau d'agression liées aux températures reçues par les collections dans un local type réserve avant déclenchement de l'extinction automatique

Réduit	Vitesse d'élévation de la température au niveau des collections inférieure ou égale à 2°C/min
Modéré	Vitesse d'élévation de la température au niveau des collections inférieure ou égale à 8°C/min
Elevé	Vitesse d'élévation de la température au niveau des collections supérieure à 8°C/min

Les vitesses sont déterminées à partir de 10 min. d'essai jusqu'à l'extinction.

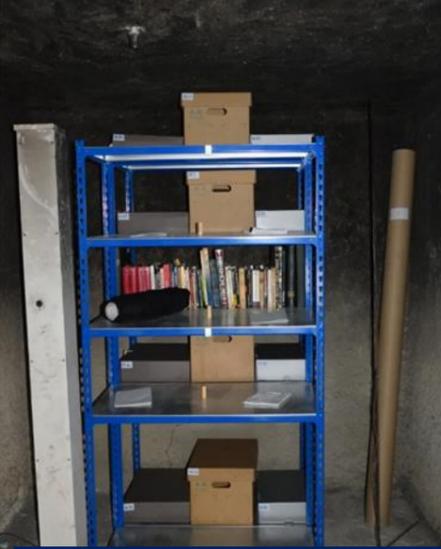
<p>Etagère avec boîtes de conservation , collections et tube en carton</p>

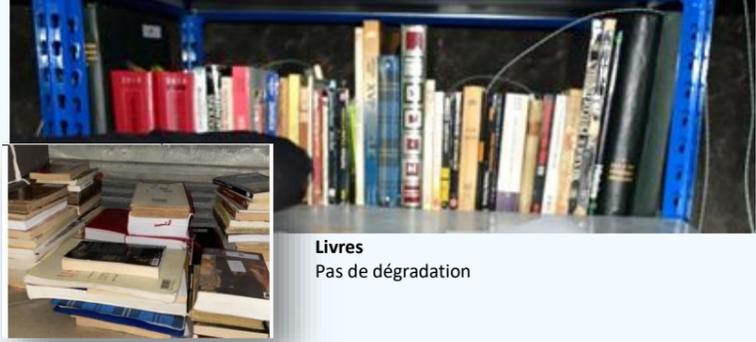
<p>Aucun dégât sur les boîtes car la tête de sprinklage ne s'est pas déclenchée à cet endroit</p>

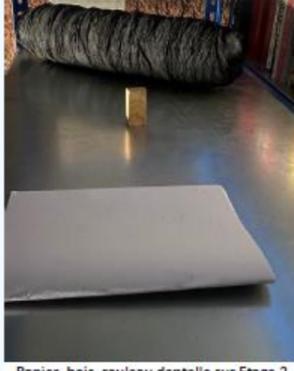
<p>Papier, bois, textile coton sur étage 3</p>
