Analyse d'une catastrophe

Le 14 juin dernier, peu avant 1 h du matin, un incendie se déclare dans une tour d'habitation de Londres, causant la mort d'au moins 79 habitants. Le feu se propage rapidement aux quatre faces du bâtiment. Retour sur le sinistre et sur des exemples de précédents.

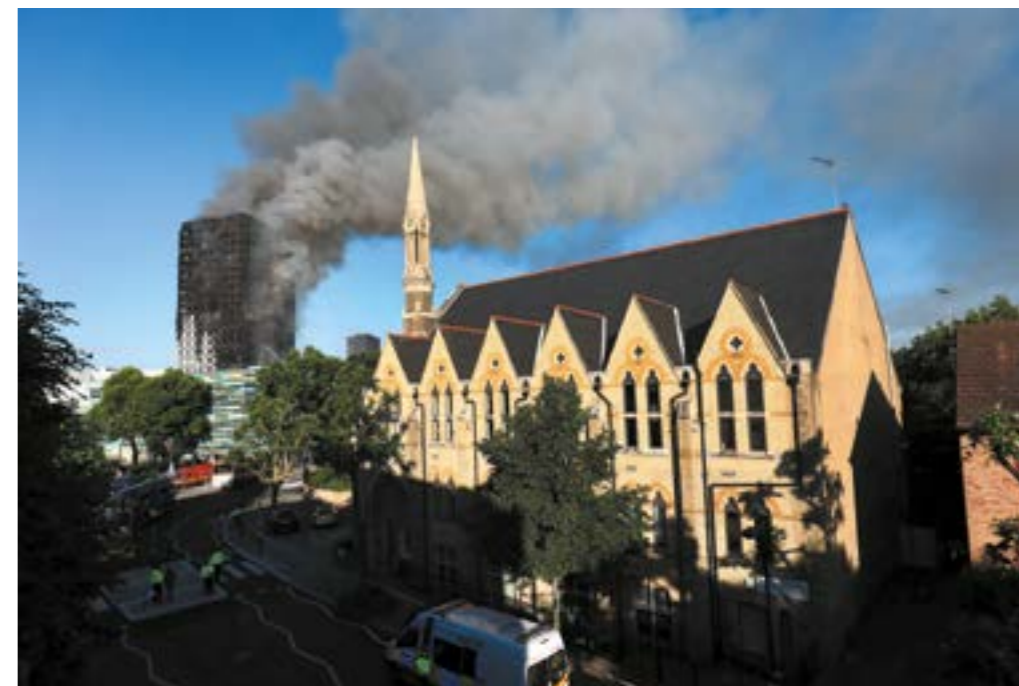
L'incendie de la tour Grenfell, de 24 étages, le 14 juin à Londres (Grande-Bretagne), résulte d'une dramatique accumulation de facteurs défavorables. Éclatant à partir du réfrigérateur situé dans la cuisine d'un appartement du 4^e étage peu avant 1 h du matin (cas le plus défavorable), le feu, qui ne tarde pas à se développer, se propage par les baies. On ne sait pas pour l'instant si la porte palière est laissée ouverte ou non – entraînant l'enfumage d'emblée de l'escalier dès ses niveaux bas –. Plus de 300 occupants ont tout de même pu emprunter cet axe unique et franchir l'étage du feu sans trop de difficultés. L'incendie survient de nuit, ce qui implique une occupation maximale de la tour, évaluée à 400 personnes.

Le sinistre est parti comme une feuille de papier que l'on allume à sa base, et se développera en façade, d'une part par la présence d'un revêtement de type sandwich alu / polyéthylène, mais pas seulement, au regard de la durée de combustion des façades. Un autre matériau isolant (du PIR, de 5 à 15 cm, emplissant les vides sous les panneaux) devait se trouver sous le revêtement de surface... Un vide d'air semble exister dans la façade rideau, favorisant, lui, l'entrée du feu dans les appartements. Car si habituellement les feux de façade peuvent entraîner de façon aléatoire des feux d'appartement – au gré des

fenêtres laissées ouvertes (il faisait chaud ce soir-là) ou des matériaux placés près des baies –, il semble qu'ici le feu se soit quasi systématiquement propagé à tous les niveaux. La forme de spirale que prend le front de flammes, créée par la forte convection au droit des façades, permet à l'incendie de se propager bientôt aux quatre faces.

Il est vraisemblable que le feu, dès la moitié supérieure de la tour, se soit développé conjointement par l'intérieur et par l'extérieur. C'est alors un sinistre en développement libre qui ne cessera que par manque de combustible. Soulignons à ce propos la stabilité au feu de ce bâtiment qui, grâce à ses 14 poteaux périphériques de forte section, a conservé son intégrité après une douzaine d'heures de feu intense. Il semble que l'habillage de ces poteaux en béton, outre son effet de cheminée dès qu'il fut atteint, permit au feu de tomber de plusieurs étages par chutes de matériaux dans ces coffrages aux parois d'aluminium. Dans un tel sinistre, seule l'intégrité d'un axe vertical abrité des fumées peut permettre une attaque intérieure. Il n'est pas concevable d'engager des équipes de sauveteurs au-dessus de niveaux encore en feu. Toutefois, même si ce fut possible, l'enchevêtrement de tuyaux dans un unique escalier le paralyse rapidement. Restent les établissements rampants en façade établis grâce à des équipes entraînées et équipées. Ils peuvent reprendre l'attaque vers les niveaux

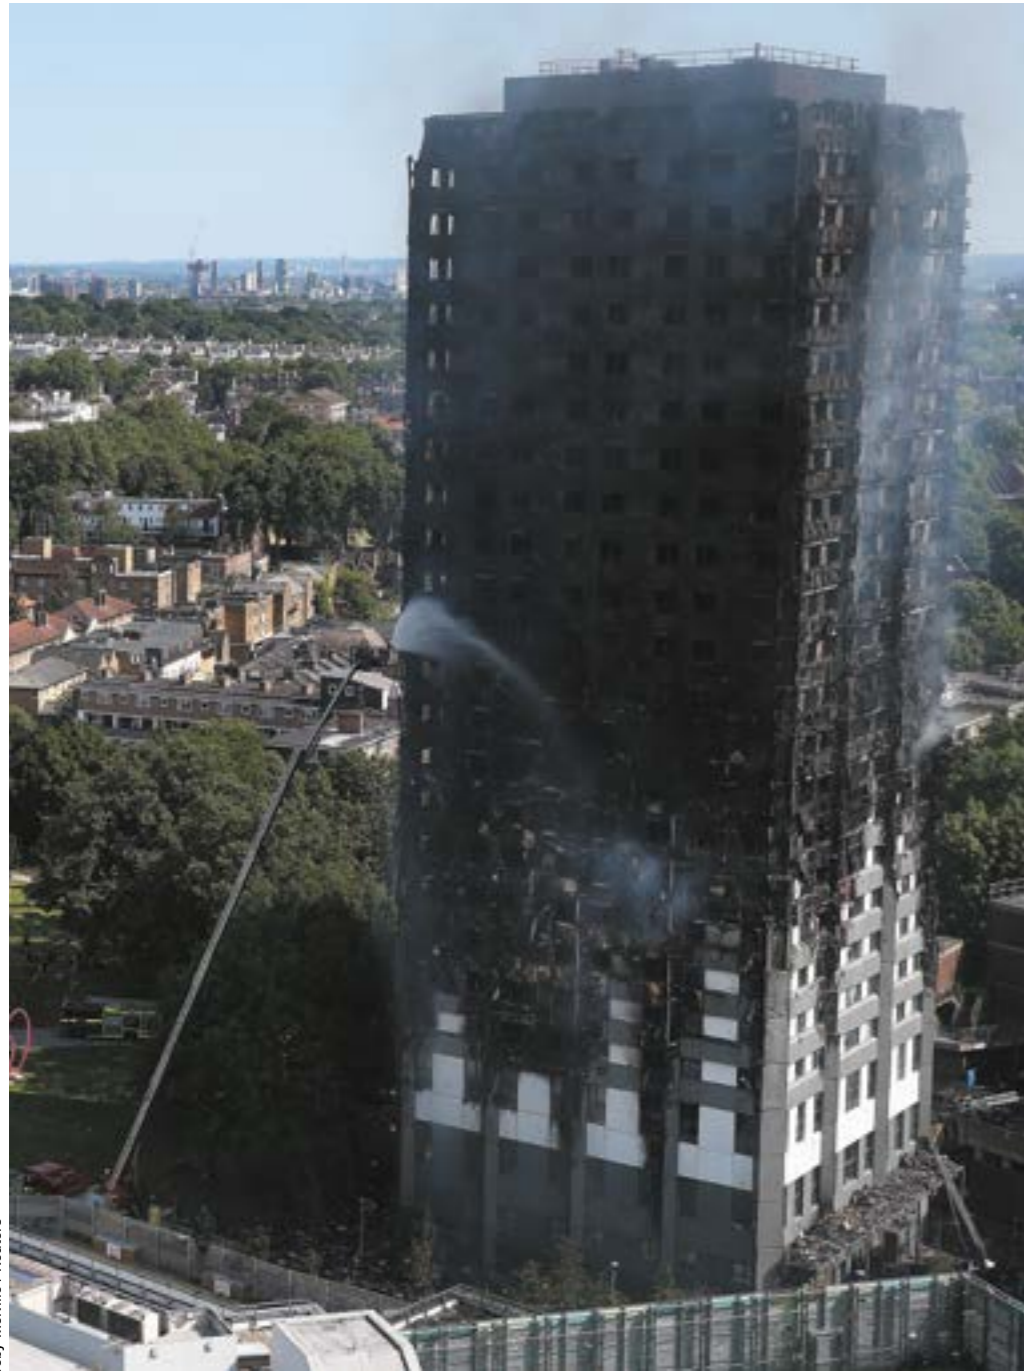
Il est vraisemblable que le feu, dès la moitié supérieure de la tour, se soit développé conjointement par l'intérieur et par l'extérieur.
