N° affaire : 26089176

**Etude sur les outils destinés à la protection des œuvres  
patrimoniales en cas d'un risque incendie.****Document de synthèse\_26089176****Demandeur de l'étude :****Fédération Nationale des Sapeurs-Pompiers de France**

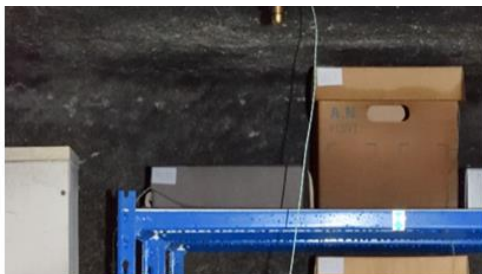
Boîtes en carton exposées juste sous la tête de diffusion du brouillard d'eau se sont imprégnées d'eau.

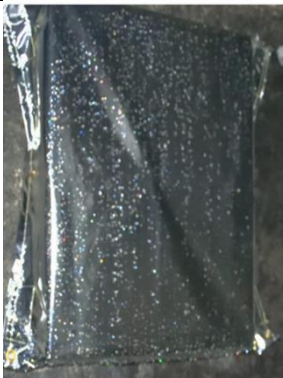
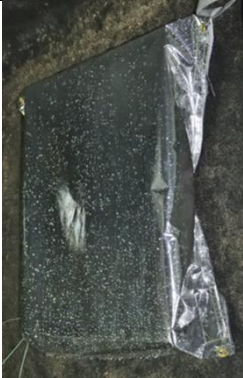
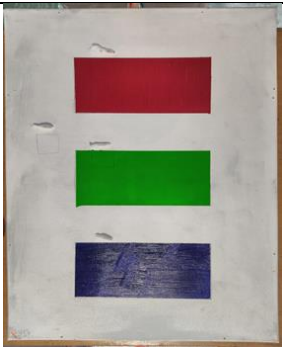
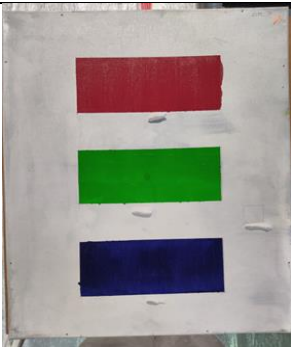
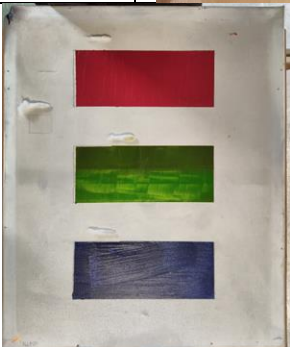
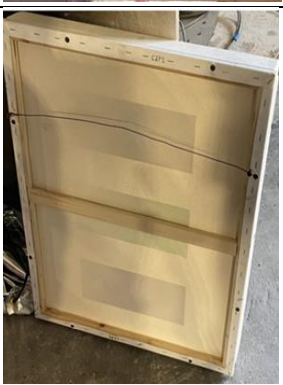
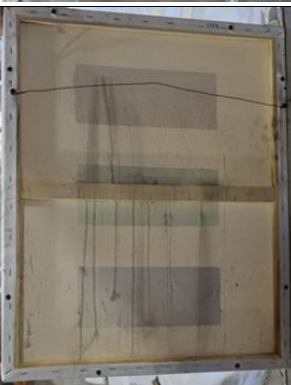
Tableau 15 : Photos et constats d'état des tableaux après essais pour housse aluminisée (135 g /m²)

| Après essais | Scénario avec sprinklage | Scénario avec brouillard d'eau | Scénario sans extinction |
|---|---|---|---|
| Constat | Bon état général, légère empoussièrément | Bon état général. Très peu encrassé, légèrement empoussiéré. | L'attaque du feu est particulièrement hétérogène : très vif en partie basse jusqu'à carboniser un angle du châssis, avec gouttes de résine fondue, et brunir la toile au revers, mais avec des traces beaucoup plus légères en partie haute (le revers de toile est très peu coloré). Les couleurs se sont toutes assombries, et plus particulièrement le vert qui a bruni en moitié inférieure. Il dégorge au test de décrassage. Une matière non identifiée a fondu au revers et s'est déposée sur la traverse centrale |

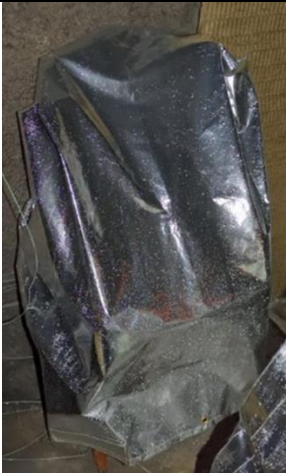
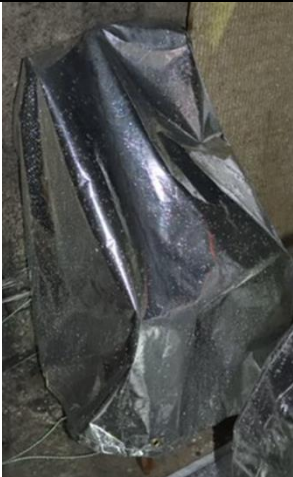
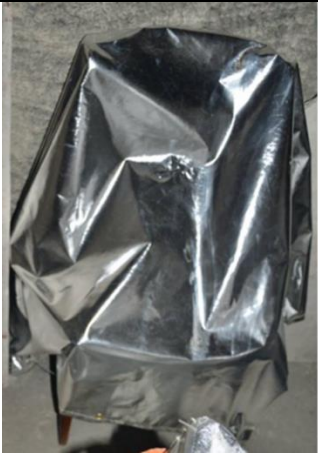
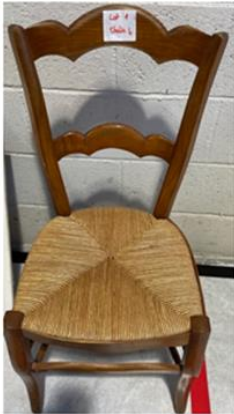
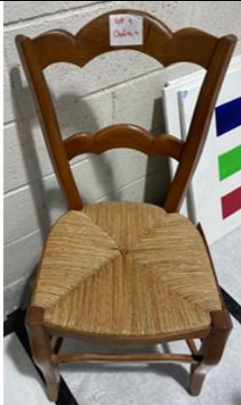
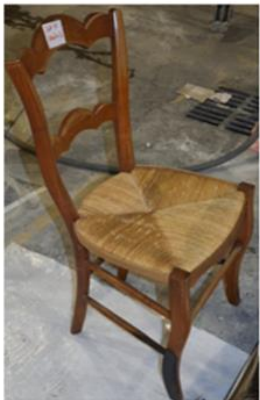
Tableau 18 : Photos et constat d'état des chaises après essais pour housse aluminisée (135 g /m<sup>2</sup>)

| Après essais | Scénario avec sprinklage | Scénario avec brouillard d'eau | Scénario sans extinction |
|---|---|---|---|
| Constat | Très légère trace de suie sur assise | Très légère trace de suie sur assise | Zone consommée au niveau du châssis inférieur à 15%.<br>Trace de suie sur assise sur environ 0.5 % de la surface. |

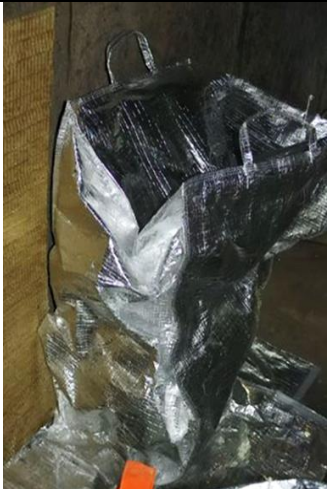
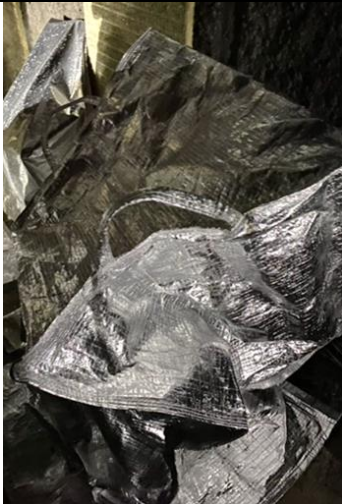
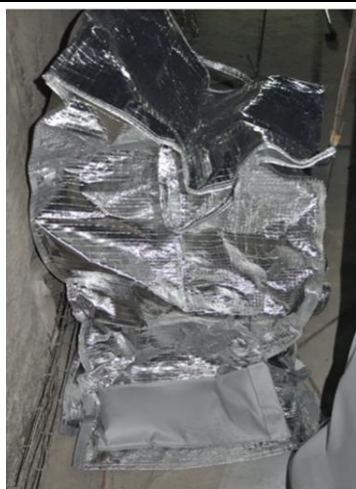
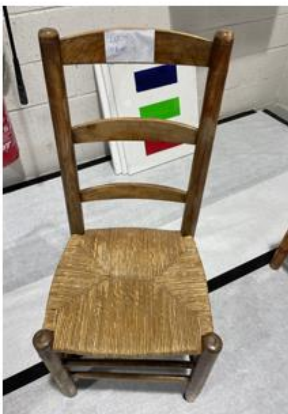
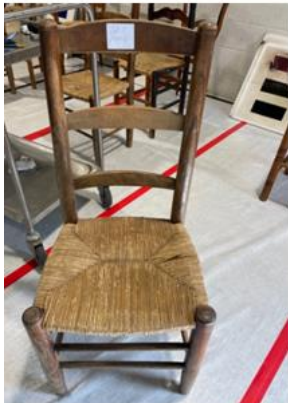
Tableau 20 : Photos et constat d'état des chaises après essais pour housse aluminisée (680 g /m²)

| Après essais<br>avec<br>couverture | Scénario avec sprinklage | Scénario avec brouillard d'eau | Scénario sans extinction |
|---|---|---|---|
| Constat | Trace de suie sur assise sur environ 15 % de la surface. | Trace de suie sur assise sur environ 15 % de la surface. | Trace de suie fine sur assise sur environ 5 % de la surface. |

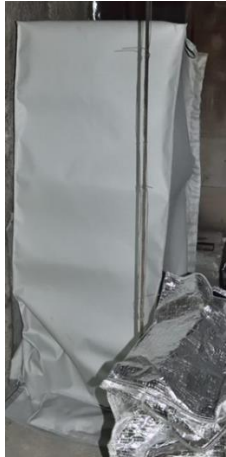
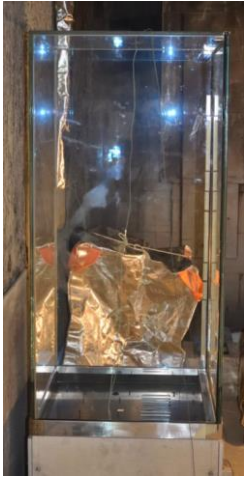
Tableau 21 : Photos de la vitrine avec protection sans extinction automatique

| <p><i>Avant essai</i></p> | <p><i>Après essai</i></p> <p><i>Changement de coloration intérieure de la housse, partie supérieure.</i></p> |
| <p><i>Constat</i></p> | <p><i>Jaunissement dans le vitrage en partie supérieure avec formation de bulles.<br/>Décollement des joints et décrochement de la façade mobile</i></p> |

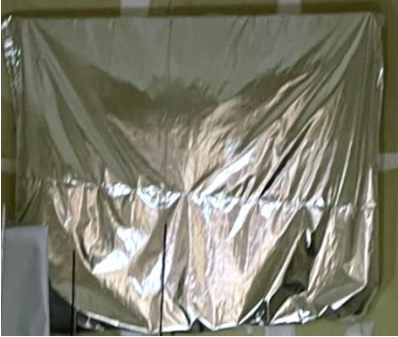
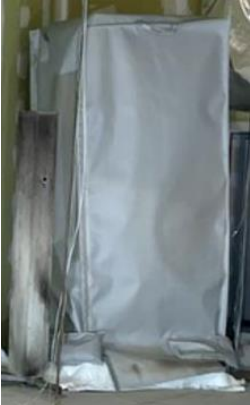
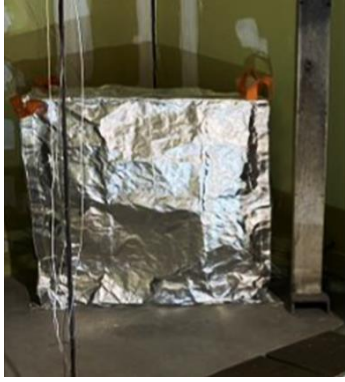
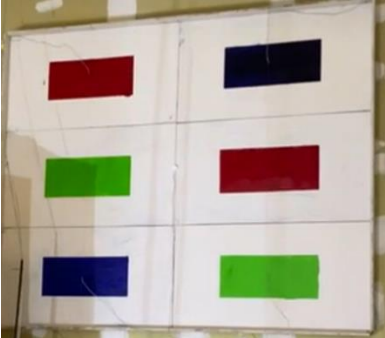
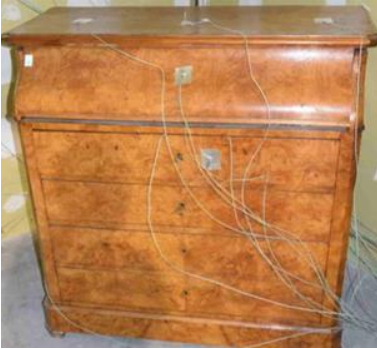
| | Tableau | Vitrine | Commode |
|---|---|---|---|
| Constat d'état | <p>L'ensemble est en bon état, tant au niveau des couleurs que du support. La toile au revers présente quelques traces grises ou noires légères qui ont pu être provoquées lors des manipulations post-incendie. Certaines couleurs paraissent très empoussiérées par rapport à l'ensemble (le vert en bas à droite, les 2 bleus...), le vert marquant les petites poussières de suie noires, les bleus des poussières ou fibres blanches. Le bleu en haut à droite comporte une griffure verticale. Le vert en bas à droite et le rouge du milieu présentent des taches ou traces (griffures) plus sombres.</p> | <p>Décollement localisé sur joint avec jaunissement en partie haute côté mur *</p> <p>Coloration face intérieur de la housse partie supérieure, haut de vitrine et face extérieure, partie inférieure rabat sol près des sacs de lestage.</p> | <p>Aucune dégradation observées sur la commode.</p> |
