Contexte

Evaluation d'outils de protection passive type bâche, housse et couverture couplés à l'extinction automatique par sprinklage dans un scénario d'incendie.
Exemple d'un essai échelle 1 conduit en laboratoire avec simulation de feu réel dans un local semi-confiné type corridor
(Référence DSSF/EEF/FNSPF2021-Protection des œuvres patrimoniales_ Etude sur les outils destinés à la protection des œuvres patrimoniales en cas d'un risque incendie/rapport de synthèse, février 2023)

Modèle de corridor de 30 m³

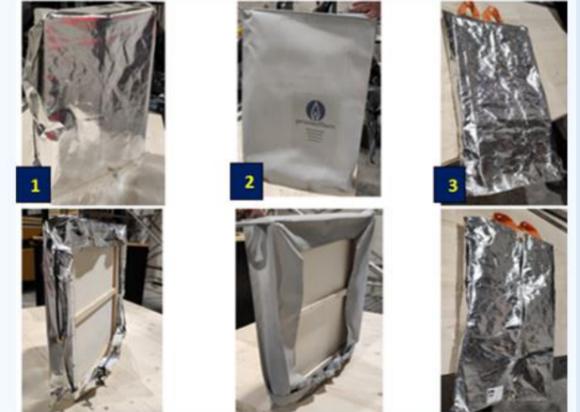
1 : Tableau 1 avec couverture aluminisée de masse surfacique 135 g/m²
2 : Tableau 2 avec housse aluminisée de masse surfacique 485 g/m²
3 : Tableau 3 avec housse non aluminisée de masse surfacique 450 g/m²

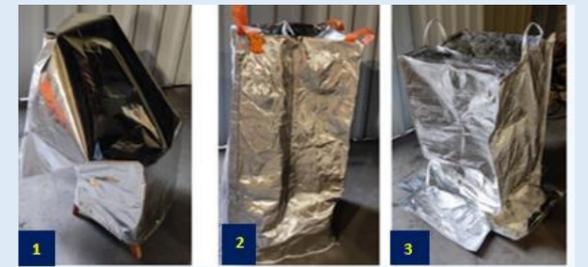
1 : Chaise 1 avec couverture aluminisée de masse surfacique 135 g/m²
2 : Chaise 2 avec housse aluminisée de masse surfacique 485 g/m²
3 : Chaise 3 avec housse aluminisée de masse surfacique 680 g/m²

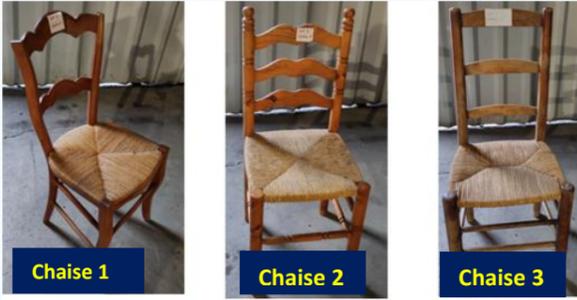
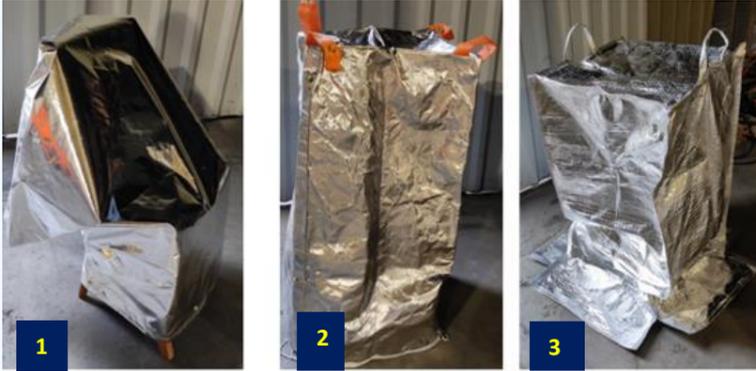
Avant essais

- 1 : Chaise 1 avec couverture aluminisée de masse surfacique 135 g/m²
- 2 : Chaise 2 avec housse aluminisée de masse surfacique 485 g/m²
- 3 : Chaise 3 avec housse aluminisée de masse surfacique 680 g/m²

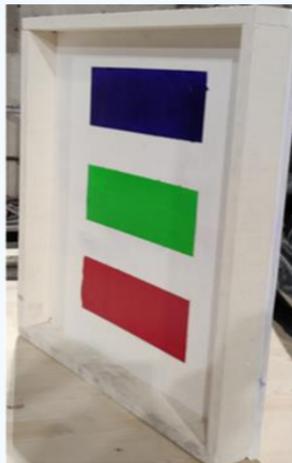
Tableau type avant essai-cadre en silicate de calcium incombustible (3 répliques identiques référencés tableau 1, tableau 2 et tableau 3)

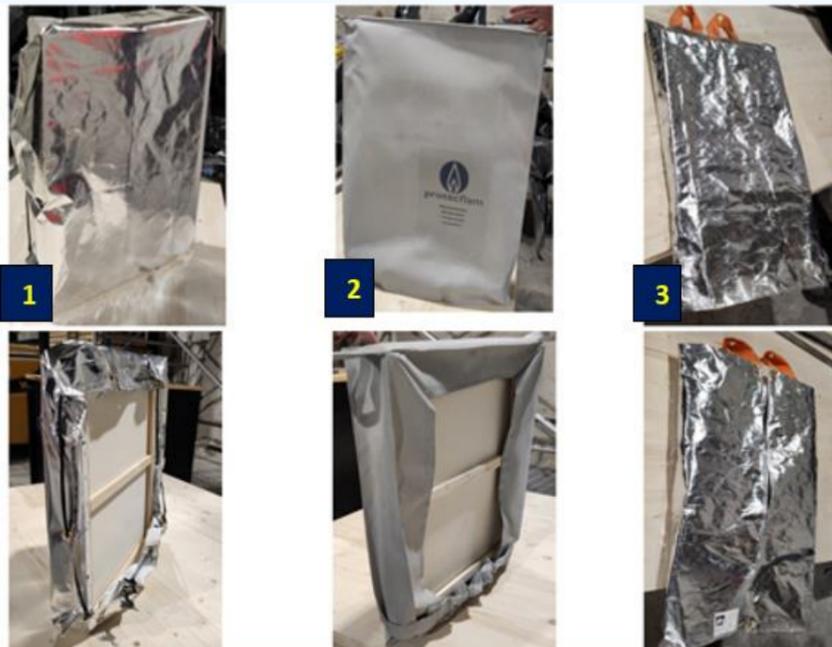
- 1 : Tableau 1 avec couverture aluminisée de masse surfacique 135 g/m²
- 2 : Tableau 2 avec housse aluminisée de masse surfacique 485 g/m²
- 3 : Tableau 3 avec housse non aluminisée de masse surfacique 450 g/m²
