Evaluation de protections passives type bâche, housse et couverture dans une scénario d'incendie.

Exemple d'un essai échelle 1 conduit en laboratoire avec simulation de feu réel dans un local ventilé type grand volume avec mise en place de protections passives sur éléments patrimoniales de grandes dimensions.

(Référence DSSF/EEF/FNSPF2021-Protection des œuvres patrimoniales_ Etude sur les outils destinés à la protection des œuvres patrimoniales en cas d'un risque incendie/rapport de synthèse, février 2023

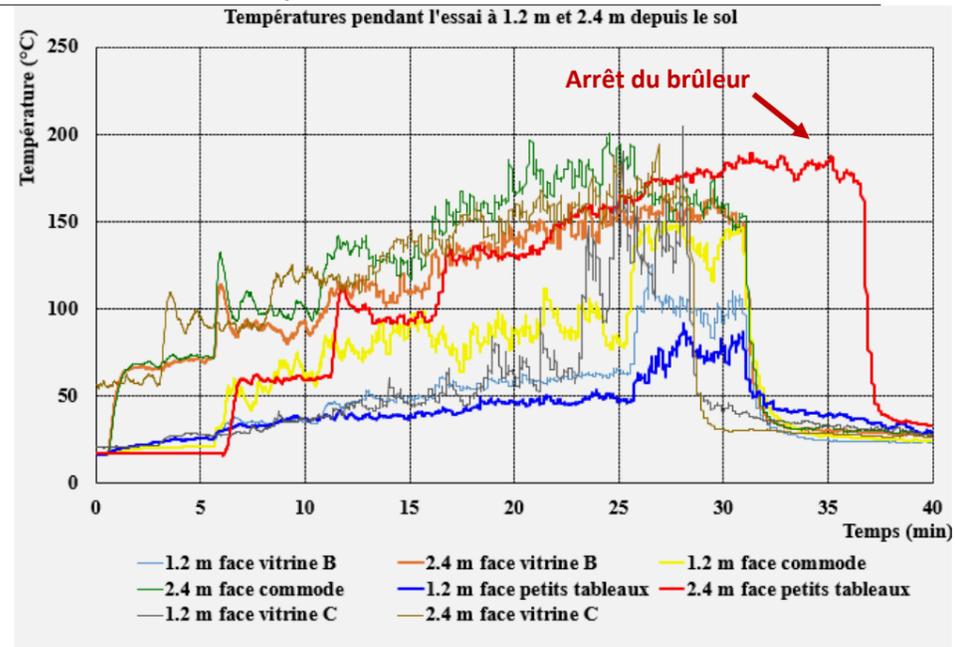
Evolution des températures au niveau des œuvres au cours de l'essai

Niveau d'agression liées aux températures reçues par les collections en fonction de la protection dans un local type corridor

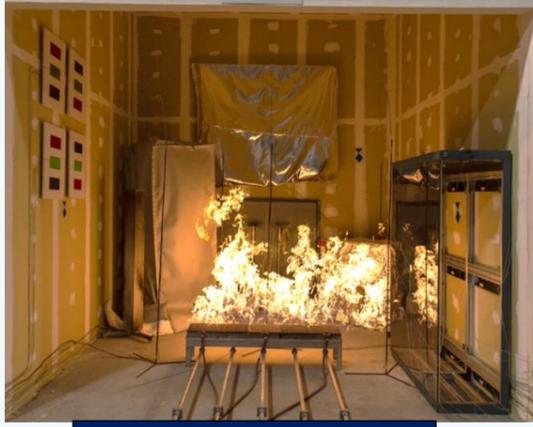
Vue d'ensemble pendant l'essai
