Fuite de bioéthanol dans le couloir de la chimie

Le 13 mars dernier, un train transportant des matières dangereuses déraille en gare de triage de Sibelin, à Solaize (Rhône). Le plan Orsec Transports des matières dangereuses (TMD) est déclenché pour faire face à l'événement.

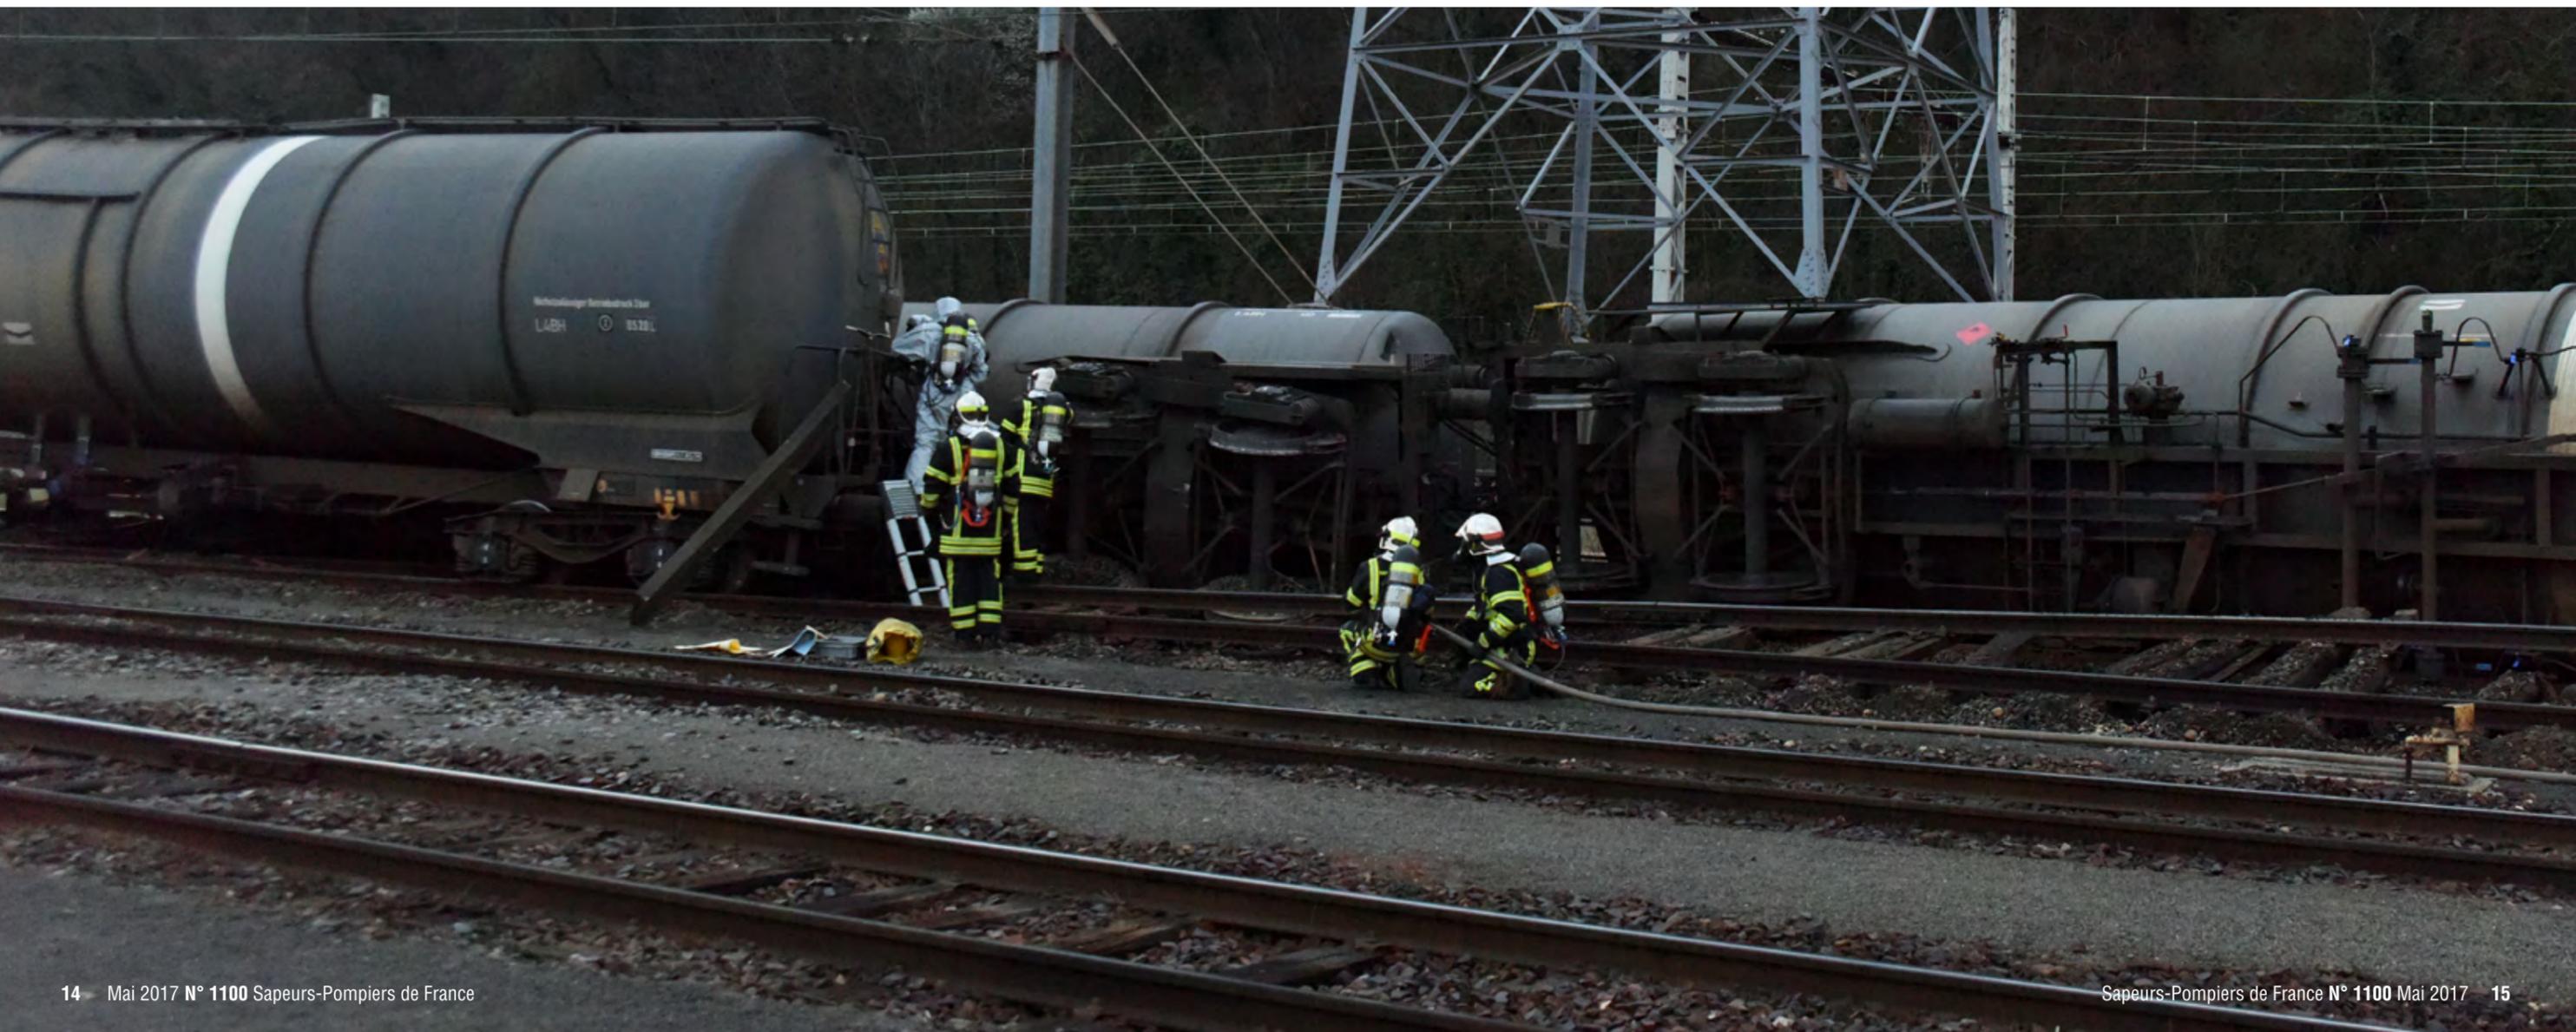
L'un des quatre wagons restés sur les rails présente deux points de fuite sur un tiers de sa hauteur. Après évaluation, une trentaine de tonnes de bioéthanol est estimée s'être déversée dans l'environnement.

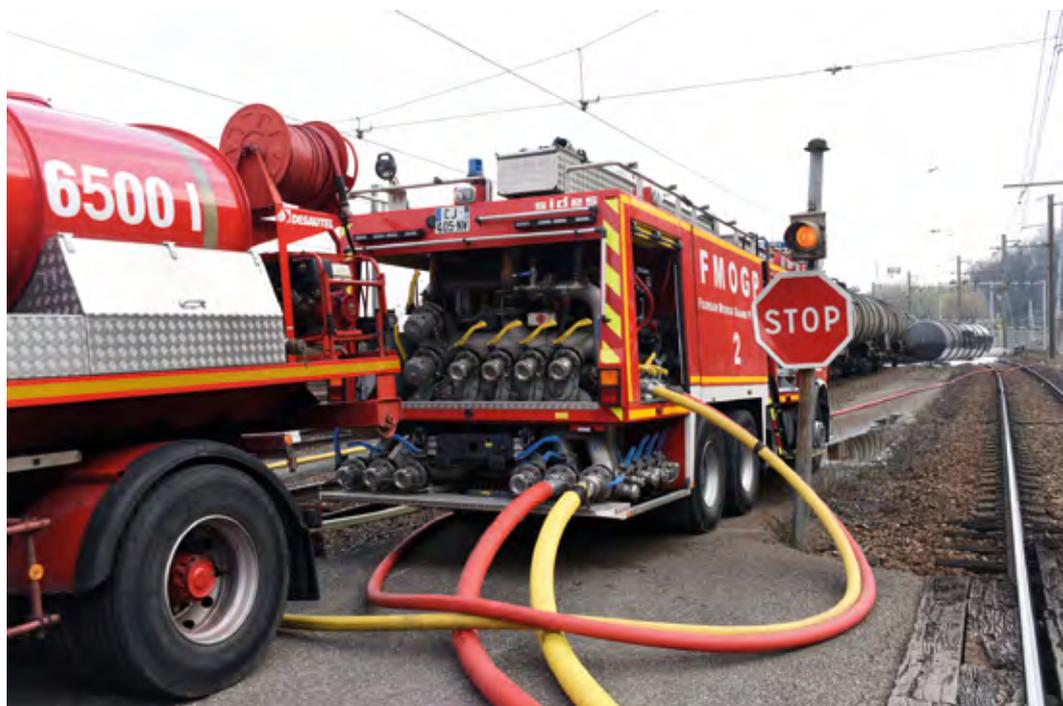
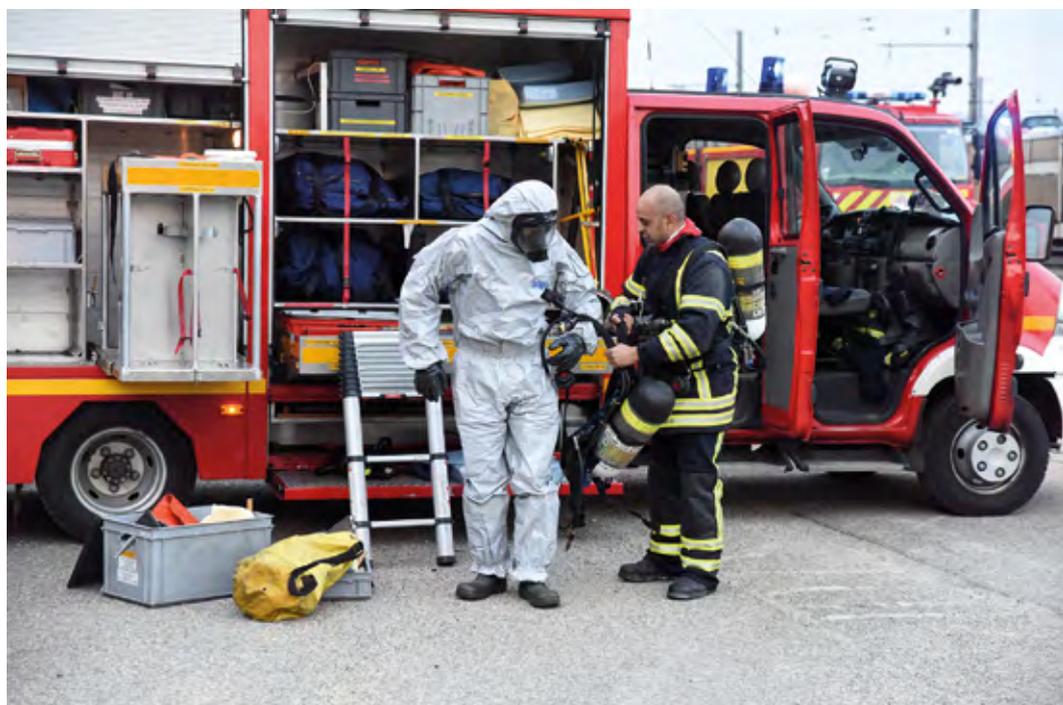
Sous combinaison TLD, les spécialistes Cmic obturent la fuite.

Sur le terrain, une protection INC est mise en place. Sous combinaison TLD, les spécialistes Cmic obturent la fuite qui sera colmatée à 7 h 10. Maillé sur le réseau communal, un poteau relais privé dessert une colonne sèche horizontale qui passe sous les voies ferrées. Positionné en relais de l'autre côté de ces voies, le FPTGP alimente un FMOGP et son CCTE situés à 300 mètres, par deux lignes de 110 mm. Un tapis de mousse est réalisé sous les wagons intéressés à l'aide de deux lances à mousse bas foisonnement puis moyen foisonnement établies sur le FMOGP. Un dégagement de l'ensemble des voies de circulation est effectué par la SNCF pour diminuer le risque. À 12 h 30, les wagons du convoi non impactés côtés nord et
